SESUV VESELÁ 65: PRŮZKUM, SANACE, MONITORING
LANDSLIDE VESELÁ 65: INVESTIGATION, STABILIZATION, MONITORING

Pavel Bláha¹, Romana Ormandy²

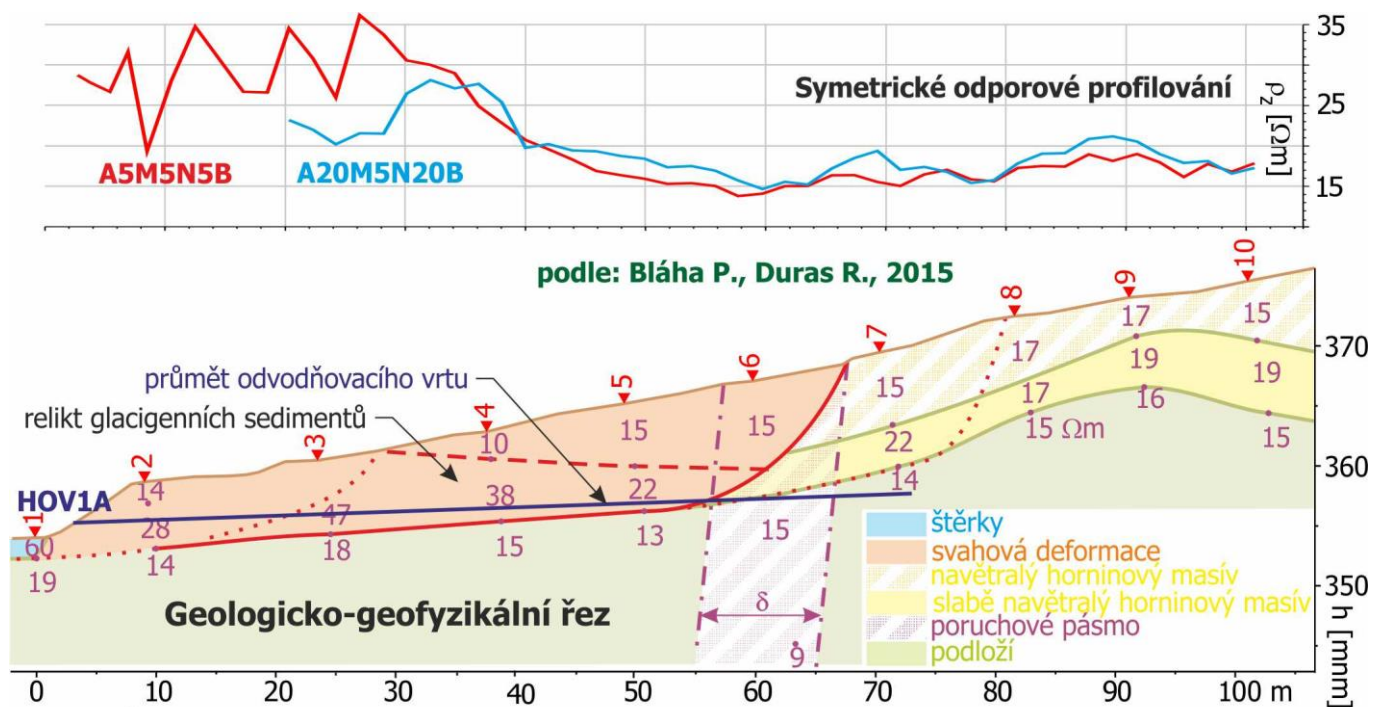
Obr. 1 Řez sesuvem Veselá 65

Na základě rekonstrukce byl navržen průzkum svahové deformace, který spočíval v geofyzikálním měření vedeném kombinací vertikálního elektrického sondování (VES) a symetrického odporového profilování (SOP). Inženýrskogeologickou interpretací geofyzikálních měření byla určena délka svahové deformace a hloubka její smykové plochy. Ta dosahuje pod odlučnou oblastí cca deset metrů. Při litologickém popisu zemin geologicko-geofyzikálního řezu sesuvem a hornin podloží jsme vycházeli z geologické mapy 1:50 000. Podloží svahové deformace je tvořeno jílovcí, případně i pískovci křivských vrstev. V blízkosti svahové deformace se nachází eluvium těchto vrstev, které tvoří cca 120 metrů jižně od sesuvu místní hřbet. Měrné odpory podložních vrstev jsou relativně stabilní a mění se od 13–18 Ωm (obr. 1). Výjimku tvoří jen

oslabené pásmo, kde měrné odpory klesají na 8 Ω m. V eluviu křivských vrstev je možné vyčlenit dvě vrstvy, s měrným odporem od 15–17 Ω m, respektive 17 až 22 Ω m. Měrné odpory v podloží se mění od 13 do 19 ohmmetrů.

Podle tvaru smykové plochy se na vzniku svahové deformace projevil i vliv horizontálního napětí v horninovém masívu. Měrný odpor materiálu sesuvu se mění od 10 do 28 Ω m s výjimkou střední části nad smykovou plochou, kde měrné odpory rostou až na 47 Ω m. Vzhledem k tomu, že cca 400 metrů severně od sesuvu jsou v geologické mapě vymapovány glacifluviální sedimenty (písky a šterky) byl tento charakter uloženin přisouzen i vrstvě vyšších měrných odporů v sesuvu (obr. 1). Dá se předpokládat, že tato vrstva bude neustále dotovat svahovou deformaci infiltrovanou podzemní vodou a má tak negativní vliv na její stabilitu. Samotné trosky glacigenních sedimentů jsou značně proměnné a jejich postižení svahovým pohybem velmi pravděpodobně tuto variabilitu ještě zvýšilo. Mohou v nich existovat zcela zakolmatované polohy, stejně tak jako polohy se zvýšenou propustností.

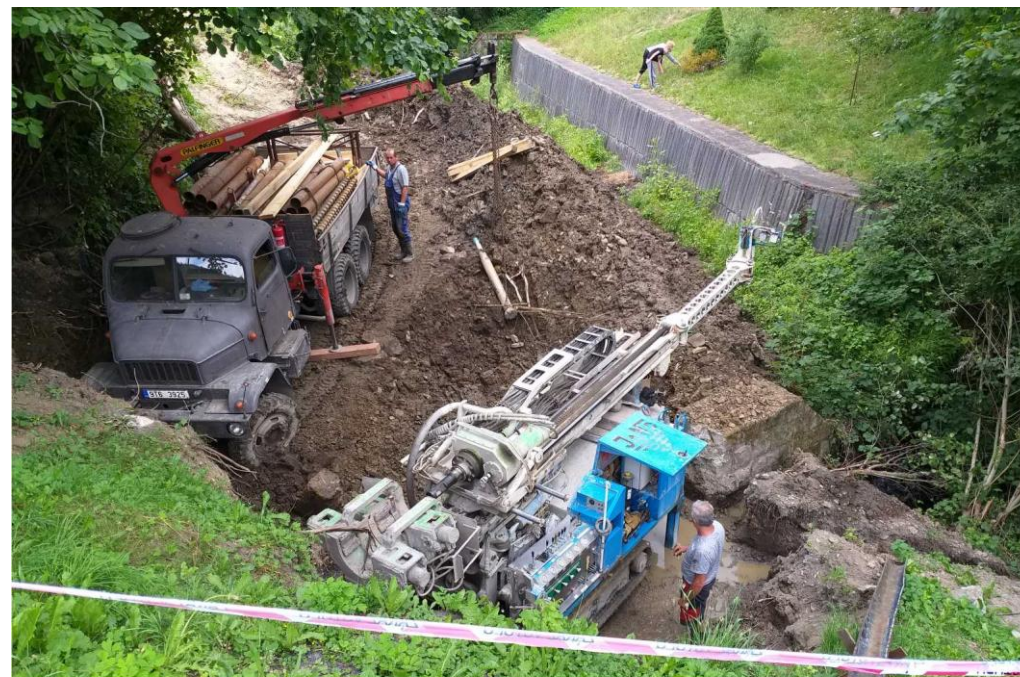
Obr. 3 Vrtání horizontálního odvodňovacího vrtu

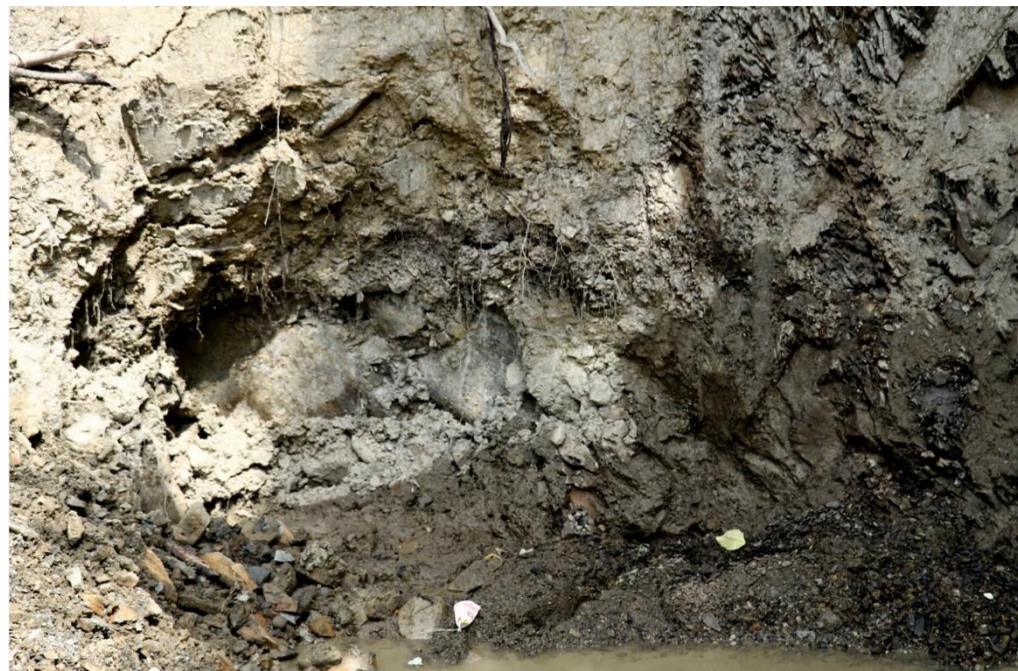
Obr. 4 Materiál v čele sesuvu

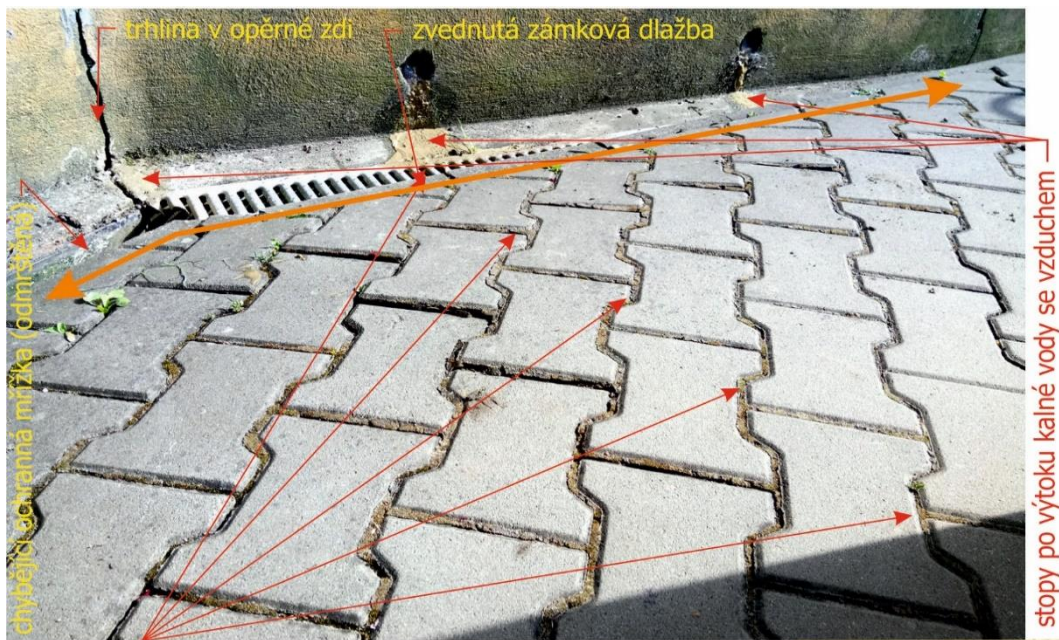
Po odvrtání 22 metrů vrtu HOV1 došlo k deformaci terénu v prostoru mezi vrtem a obytným domem. Bylo zjištěno zvedání zámkové dlažby, nové popraskání betonové opěrné zídky, unikání kalné a provzdušněné vody z jejich otvorů, odskakování krytů odvodnění, probublávání vzduchu ve sběrné jínce ve sklepě domu, prasknutí podpěrného trámu přístřešku a zvýšení úrovně HPV v pozorovacím hydrogeologickém vrtu (obr. 12). Vrtání bylo přerušeno a asi po hodinové přestávce znovu spuštěno. Vzhledem k tomu, že se negativní jevy opako-valy, bylo vrtání 11. 7. zastaveno. 12. 7. byly vrtné práce na HOV1 obnoveny za přítomnosti TDI, zástupce investora a zhotovitele a po dovrtání 35 metrů a novému projevu negativních jevů byly vrtné práce definitivně zastaveny. Operativně byl upraven projekt sanace – bylo upuštěno od vrtání HOV1 pod objektem RD a realizován byl vrt HOV1A vzdálenější základům RD. Při vrtání druhého odvodňovacího vrtu (více odchýleného od obytného domu) došlo znovu k negativním jevům. Tím byly vrtné práce na lokalitě ukončeny.

- Obr. 5: Záběr na zámkovou dlažbu mezi domem čp. 65 a opěrnou zdí. Nejmarkantnějším negativním projevem bylo zvednutí zámkové dlažby, které se projevilo otevřením spár mezi jednotlivými dlaždicemi zápraží domu, odskakováním krycích plechů odvodňovacího kanálku, obnoveným pohybem na starých trhlinách betonové zídky. Zvednutí povrchu mělo za následek i prasknutí trámu podepírajícího lehký přístřešek před domem. Zdvihání terénu bylo doprovázeno zvukovými efekty spojenými s vytékáním vody a unikem vzduchu i z drenážních otvorů a trhlin v zídce. Pronikání vzduchu bylo pozorováno i ve sběrné odvodňovací jínce ve sklepě domu čp. 65.

otevřené spáry v zámkové dlažbě

Obr. 5 Projevy „zvednutí terénu“ při vrtání HOV

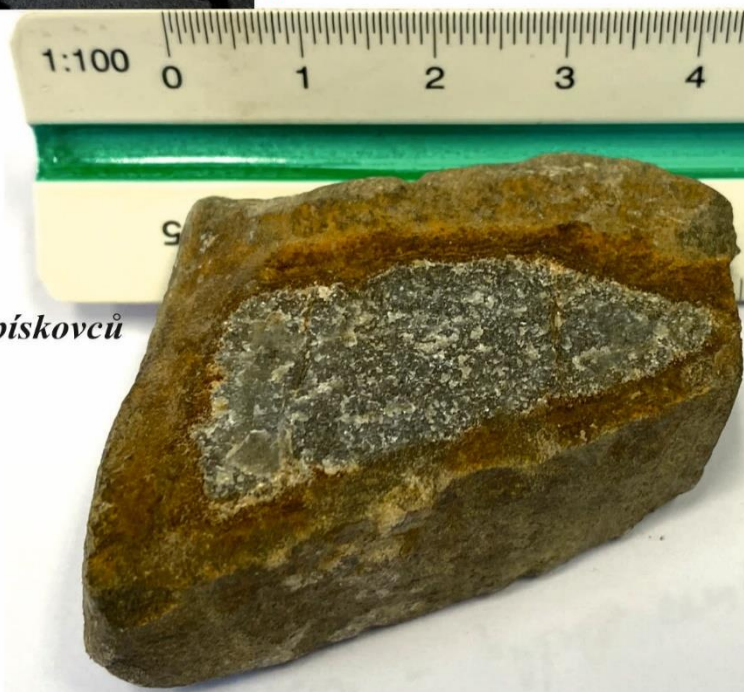
Obr. 7 Exotický valoun hrubozrnných křemitých pískovců pravděpodobně z Horní Bečvy (ústní sdělení doc. P. Pospíšila)

- Obr. 6: Rozevírání starých trhlin v betonové opěrné zídce.
- Obr. 7: Valoun exotického materiálu vyneseno z vrtu HOV1. Materiál byl popsán doc. Pavlem Pospíšilem z FAST VŠB jako hrubozrnný křemitý pískovec (ústní sdělení). Podobných valounů bylo ve vyplaveném materiálu z horizontálních odvodňovacích vrtů vyplaveno více, i když ne takové velikosti.

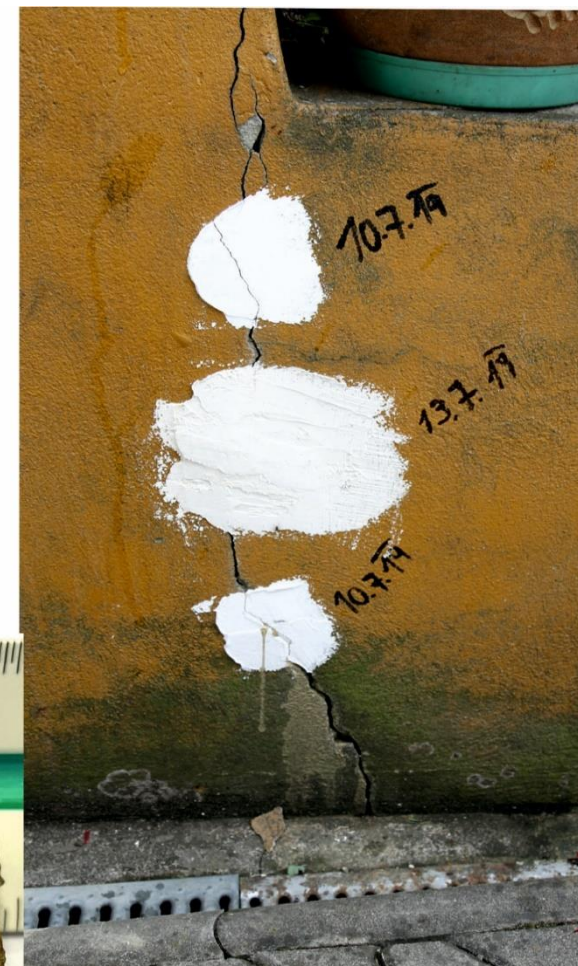
Obr. 6 Trhliny otevřené mezi 10. a 13. 7. 2020

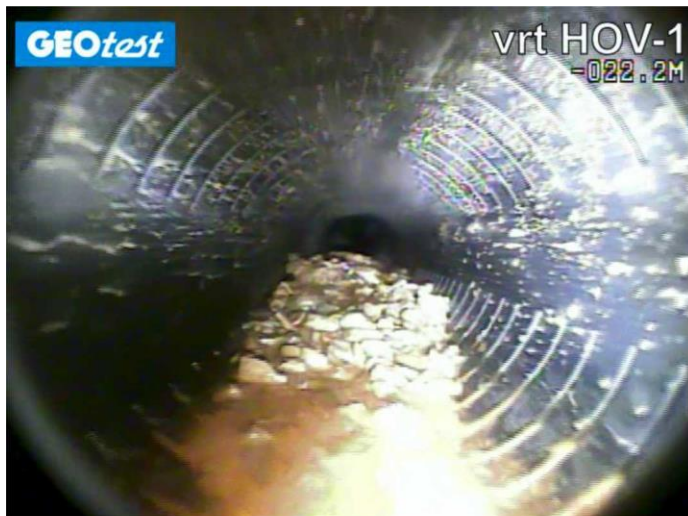
Obr. 8 Úlomky hornin sesuvu ve vrtu HOV1

- Obr. 8: Videozáběr na materiál sesuvu, který zůstal uvnitř perforované pažnice po dokončení a vystrojení vrtu.
- Obr. 9: Videozáběr na zanášející se řezanou perforaci v odvodňovacím vrtu HOV1A, tzv. náteky. Ze zkušeností z jiných lokalit vede takovéto zanášení až k postupnému ucpání vrtu. Takovéto zanesení drenážní pažnice je možné odstranit tlakovou vodou nebo mechanicky spojením s proplachováním vrtu.

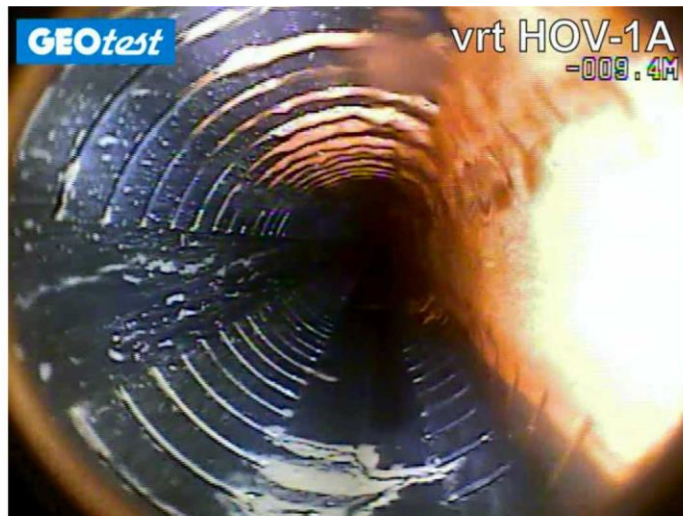
Obr. 9 Zanášení perforace pažnic jílovitým materiálem

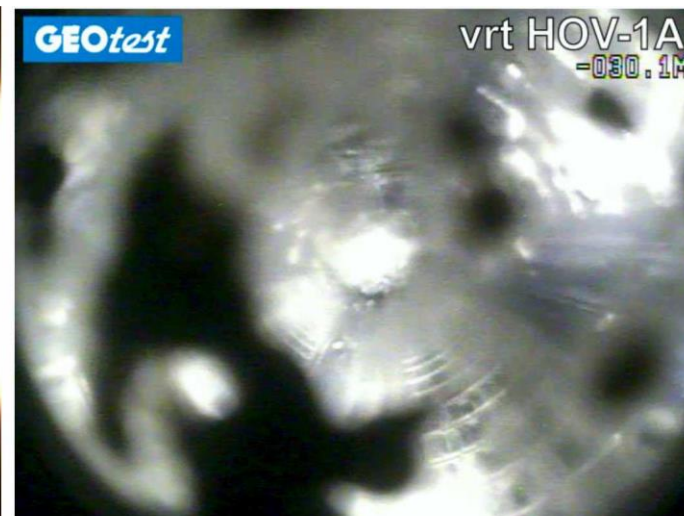
Obr. 10 Počva zavaleného vrtu HOV1A

- Obr. 10: Videozáběr na počvu zavaleného vrtu. Ač byl vrt odvrtán do hloubky 70 metrů, podařilo se vrtné osádce jej vypažit jen do 30,4 metru.
- Obr. 11: Pohled na TV kameru po vytažení z drenážního vrtu HOV1a. Kamera je pro práci v odvodňovacích vrtech chráněna plastovou pažnicí průměru sedmdešát milimetrů. Ochranné sklo kamery je osazeno do pažnice tak, že je zároveň s okrajem trubky. Oranžový materiál mezi kamerou a trubkou jsou jílové sedimenty ze spodní stěny odvodňovacího vrtu, žlutý materiál je pak z náteků.

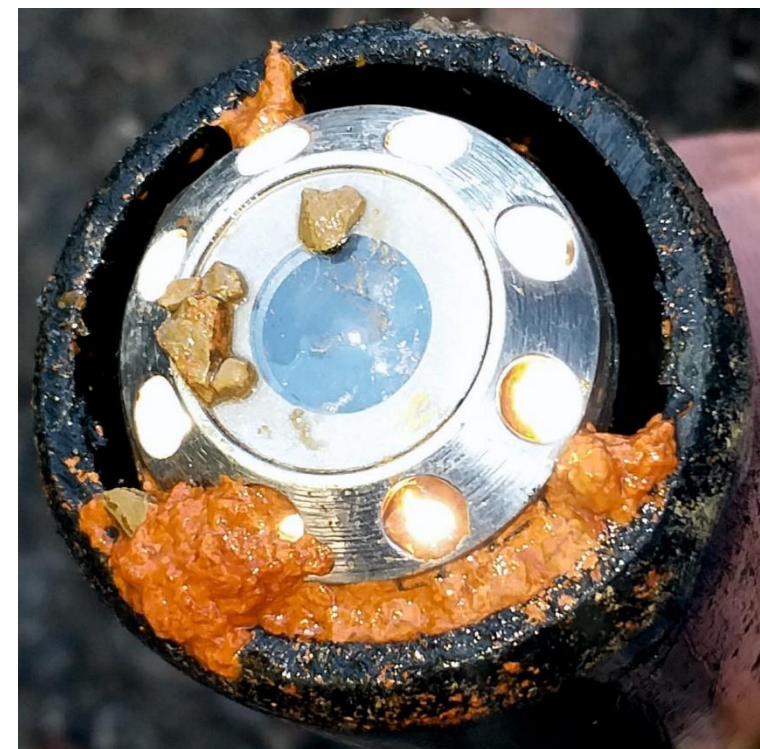
Obr. 11 TV kamera po vytažení z vrtu

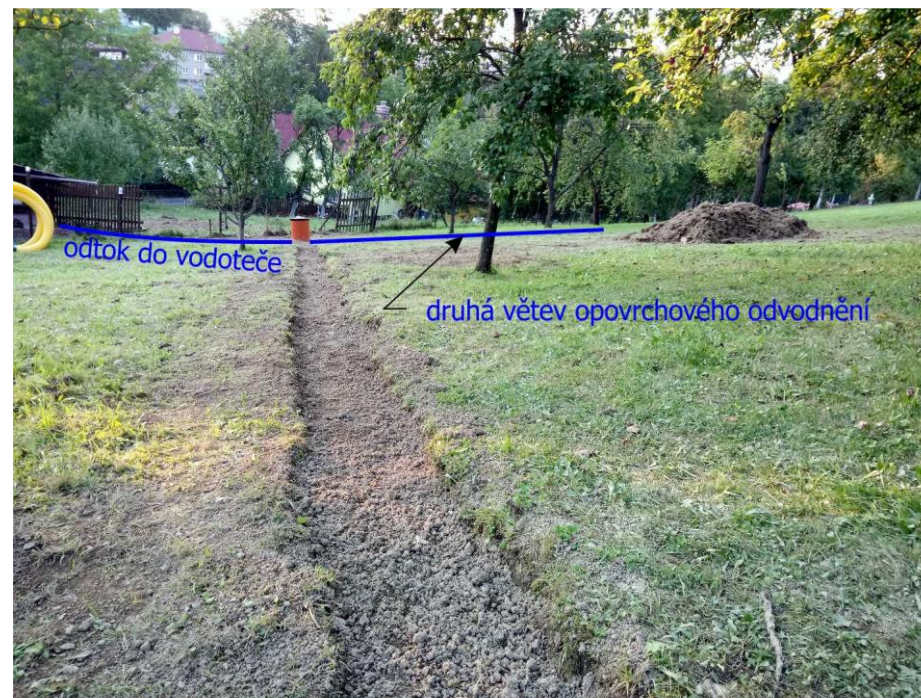
Obr. 12 Povrchové odvodnění

Povrchové odvodnění se podařilo realizovat v srpnu 2020 (obr. 2). Toto odvodnění by mělo stékající vodu odvést mimo tahovou oblast sesuvu a tím zvýšit jeho stabilitu. Dá se očekávat, že i zvyšování hladiny podzemní vody a odtoků po extrémních srážkách bude nižší. Při určení trasy drenáží bylo nutné přistoupit k určitým kompromisům. Jednak to byly finanční prostředky a dále požadavky majitelů pozemků na způsob jejich využívání. Celkem vzniklo asi pět variant, z nichž v obrázku 2 jsou uvedeny tři. První byla zpracována geology ještě v roce 2019. Ti navrhovali obkroužit neaktivnější část sesuvu drenáží, která měla svádět vodu na obě strany sesuvu. Tato verze nebyla majiteli pozemků akceptována (na obr. 2 je znázorněna modrou tečkovanou čarou). Následně projektant navrhl drenáže ve tvaru „Y“ (na obr. 2 zeleně). To opět nevyhovovalo majiteli pozemku, protože by to znamenalo příliš velký zásah do využívané části zahrady. Proto bylo geology upraveno vedení jak potrubí odvádějícího drenážní vodu, tak i umístění a délka jednotlivých ramen „Y“ (silná modrá plná čára). Odvodnění svahu bylo dokončeno v srpnu 2020. Majitel nemovitosti ještě slíbil, že východně od jižní drenážní větve zajistí ve své režii odvodňovací žlab, který zaústí do severní větve „Y“. Vybudovaná drenáž v tahové zóně sesuvu je na obr. 12.

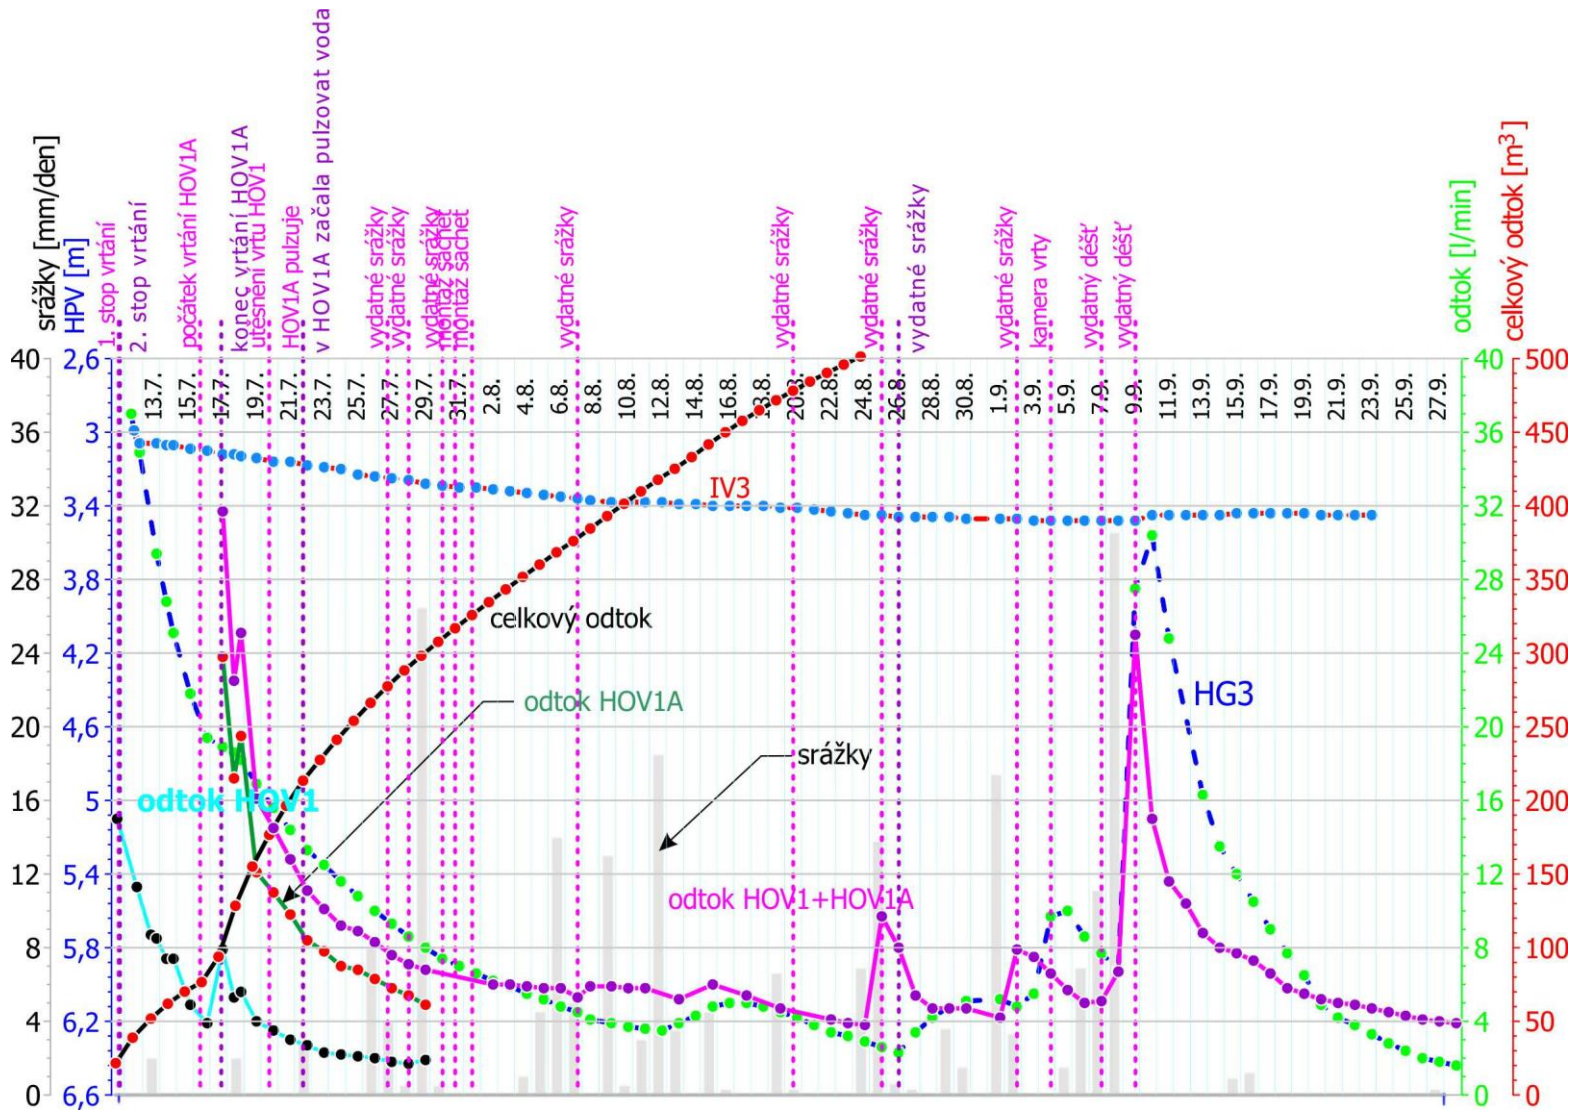
Obr. 13 Sesuv Veselá 65, monitoring

Monitorování svahové deformace zahrnovalo měření přesné inklinometrie, sledování hladiny podzemní vody v hydrogeologickém i inklinometrickém vrtu a měření odtoků z horizontálních odvodňovacích vrtů (obr. 13). Inklinometrické měření bylo schvalovacím řízením sanačních prací povoleno pouze před a po ukončení sanace. Sledování podzemní vody se ujal majitel pozemku, který během sanace a po jejím ukončení měřil stav vody každý den. Postupně svá měření omezil na dvakrát týdně a současně se měří jedenkrát týdně, nebo po vydatných srážkách.

Na monitorovacích měřeních se potvrdila překvapivě velká vydatnost vrtů. Počáteční odtoky dosahovaly hodnot 15, respektive 25 litrů za minutu. Postupně se sumární odtok s časem snižoval, až klesl na cca 4 l/min. Podobně klesala hladina podzemní vody, která v hydrogeologickém vrtu poklesla z 2,9 metru na 6,8 metru pod úroveň terénu. Výraznější srážky se okamžitě projeví stoupaním HPV i zvýšením odtoků. Jako příklad je možné uvést deště 10. září, kdy hladina podzemní vody vystoupala z 5,8 metru až na 3,5 metru a odtoky se zvýšily z původních 4,5 l/min na 25 l/min. Z obrázku 12 je patrné, že po ukončení srážek se měřené hodnoty během osmi dnů vrátili na původní úroveň zhruba stejným tempem, jako tomu bylo na počátku odvodňování.

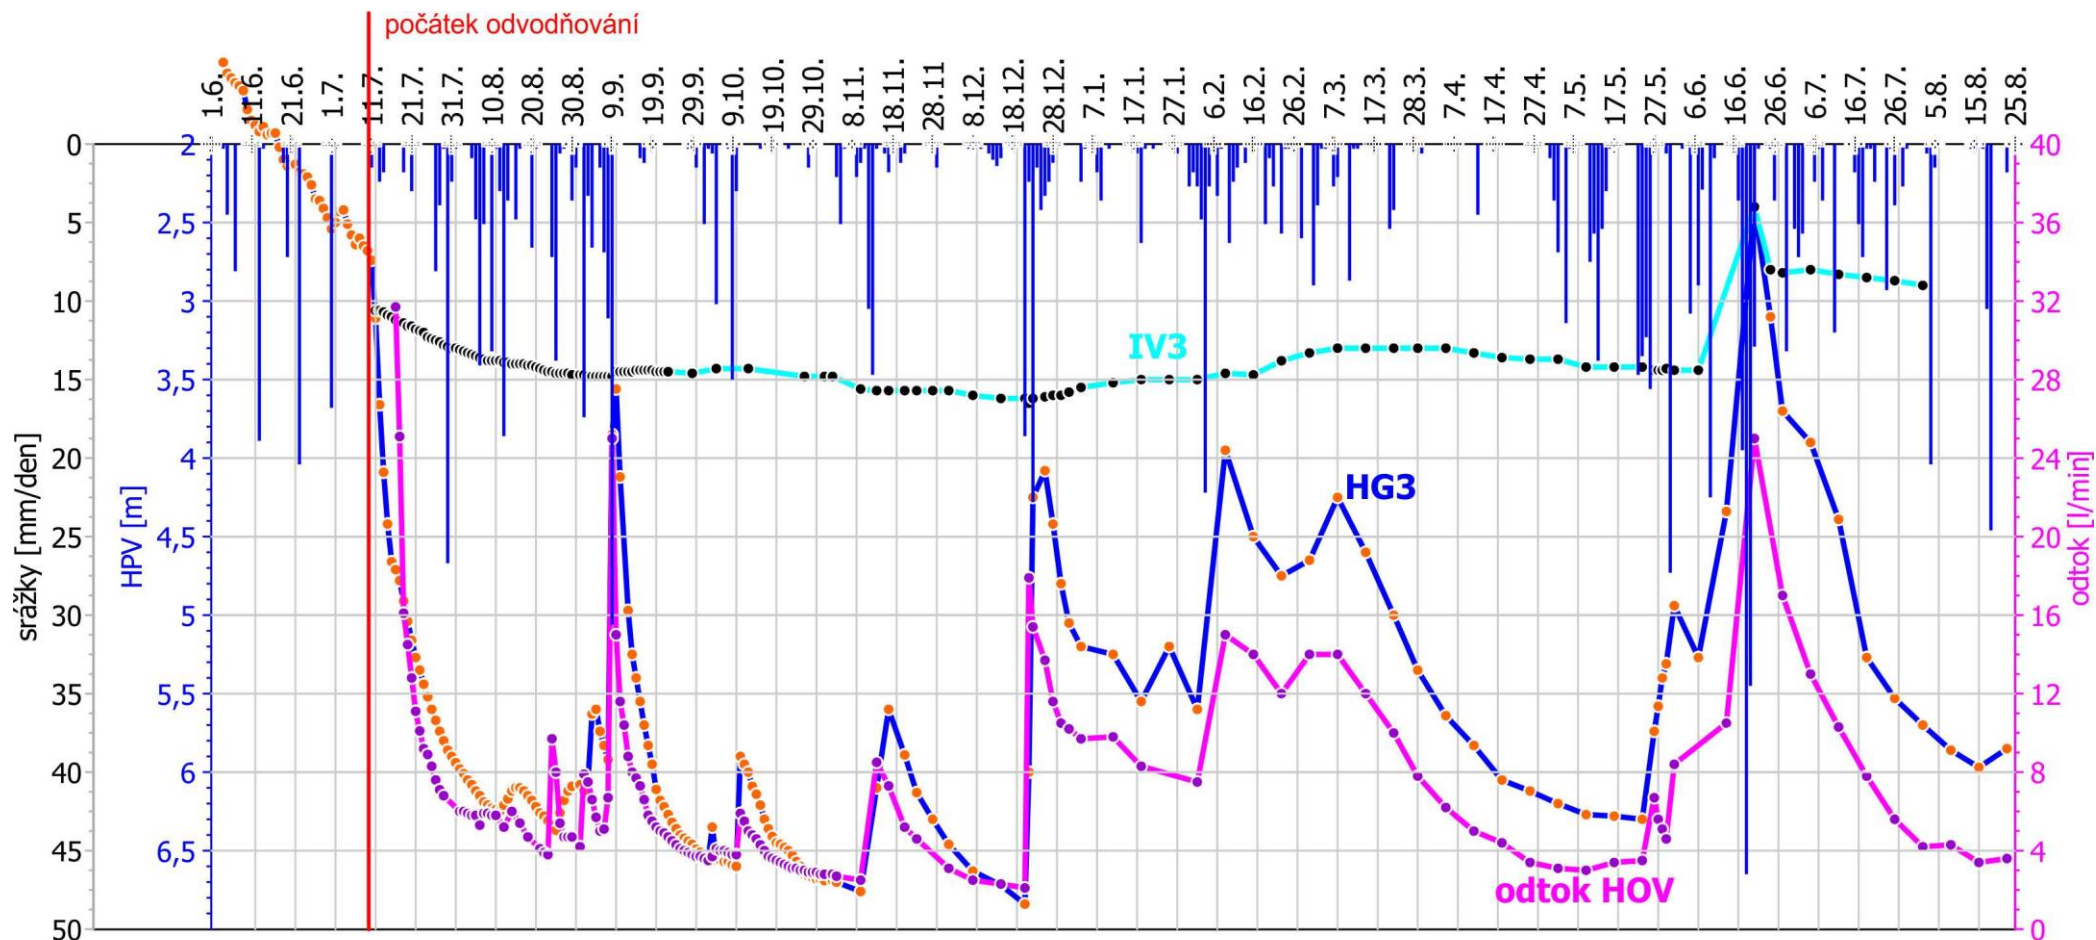
Obr. 14 Sesuv Veselá 52, monitoring podzemní vody

Změny stavu úrovně podzemní vody a odtoků z horizontálních odvodňovacích vrtů na svahové deformaci od 4. června 2020 do konce srpna letošního roku ukazuje obrázek 14. Z provedeného měření HPV není jasné, proč před počátkem sanace docházelo v horninovém masivu k poklesu hladiny podzemní vody. Zdá se pravděpodobným, že tyto změny odpovídají normálnímu kolísání podzemní vody. Je však jasné, že pokles HPV je před sanací významně pomalejší než po sanaci. Dále je možné pozorovat nápadný rozdíl v prokreslení spádových křivek z dílčích maxim hladiny nebo odtoků v období denního měření a v úseku s týdenním měřením. Denní snímání podstatně lépe ukazuje průběh změn stavu podzemní vody. I pro geology je překvapující, jak velké množství vody, více než 500 m³, se podařilo ze sesuvu odvést za prvních čtyřicet pět dní.

tvary křivek je dána měřítkem grafů. Po vydatných srážkách 21. až 23. prosince je pokles HPV pomalejší, než je zmenšování odtoků z horizontálních vrtů. Jediné možné vysvětlení spatřujeme ve snížené funkčnosti odvodňovacích vrtů.
