# VODNÍ DÍLO ANGAT A JEHO VYUŽÍVÁNÍ

*Pavel Bláha<sup>1</sup>, Roman Duras<sup>1</sup>, Jan Fousek<sup>1</sup>, Jitka Novotná<sup>1</sup>*

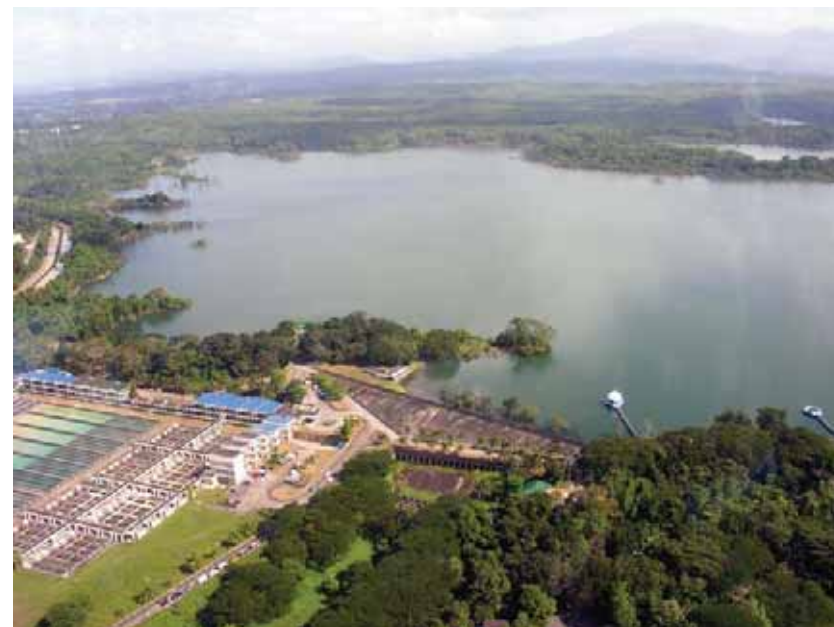
**Obr. 3 Přehrada MESA a úpravna vody**

vodního díla byla vybudována na stejnojmenné řece v šedesátých letech dvacátého století. Samotná rockfillová hráz má výšku 133 metrů a zadržuje při plném vzduť jezero o objemu cca 700 milionů kubických metrů vody. Voda z vyrovnávací nádrže IPO je dopravována do malé přehrady MESA na předměstí Manily s úpravnou vody potrubím o průměru 3000 mm a délce 20 kilometrů (obr. 3). Z úpravny je dále rozváděna po celé aglomeraci. Pro středoevropana představuje vedení rozvodů vody v metropoli spolu s měřicí technikou nad terénem skutečně nezvyklý pohled.

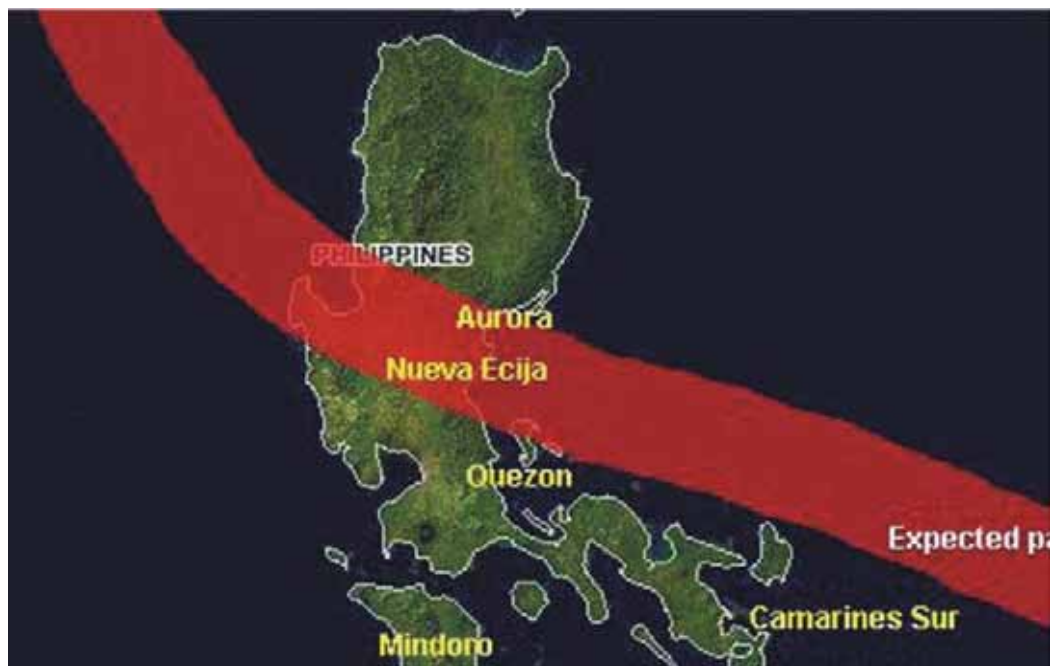
Obr. 5 Dráha tajfunu Nanmadol

Na počátku prosince 2004 vyvolala rozsáhlá tlaková níže Winnie tajfun Nanmadol, který postihl rozsáhlou oblast západního Pacifiku. Podle údajů zveřejněných na serveru [www.trmm.gsfc.nasa.com](http://www.trmm.gsfc.nasa.com) dosáhly srážky na ostrově Luzon katastrofálních hodnot. Dešťové srážky během tajfunu dosáhly na Luzonu úrovně až přes 1200 mm (obr. 6). Obdobné hodnoty byly naměřeny i na Taiwanu. Je možné říci, že na Luzonu srážky prakticky nikde neklesly pod 500 mm a v okolí vodního díla Angat dosáhly hodnot přes 800 mm. Na měřicí stanici na přehradě Angat bylo naměřeno 3. prosince 986 mm srážek (obr 7). Místní vzdušné proudění, spolu s členitým terénem, výrazně ovlivňovaly

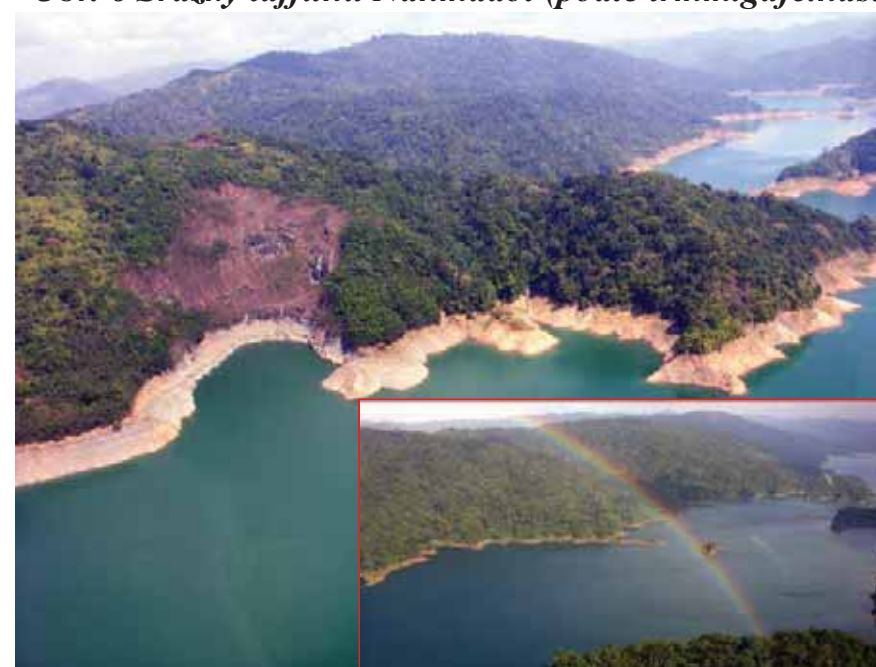
Obr. 8 Břehy Angatu dva měsíce a dva roky po tajfunu

Je samozřejmé, že takovéto extrémní poměry (srážky, vítr, kolísání hladiny) se musí projevit i na krajině v okolí vodního díla. V průběhu tajfunu byly břehy nádrže zbaveny veškeré vegetace. Postižení sahlo nejen do výšky vzduť nádrže, ale vlivem vlnobití (vyvolané tajfunem) byl stržen rostlinný pokryv až do výše odpovídající maximálním vlnám. Měli bychom si uvědomit, že proudění vzduchu během tajfunu Nanmadol dosahovalo rychlosti až 320 km/hod. Břehy nádrže byly díky zmíněným jevům postiženy až do úrovně 230 mm (obr. 8). Avšak díky samoregeneračním schopnostem tropické přírody byly do dvou let od tajfunu Nanmadol svahy nádrže již znovu zarostlé travinami a nízkými keři (vložená foto na obr. 8).

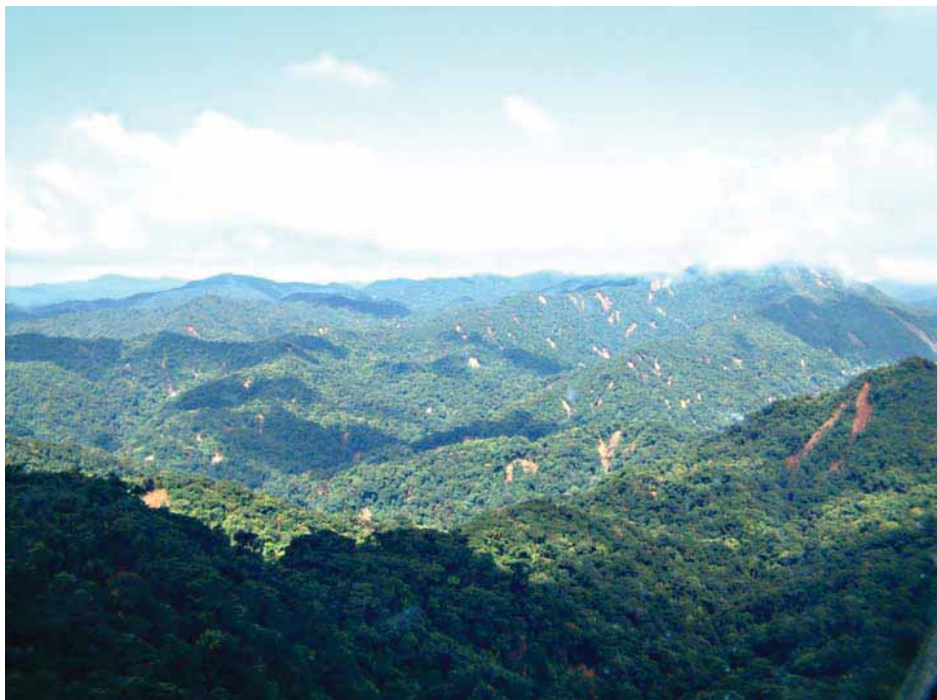
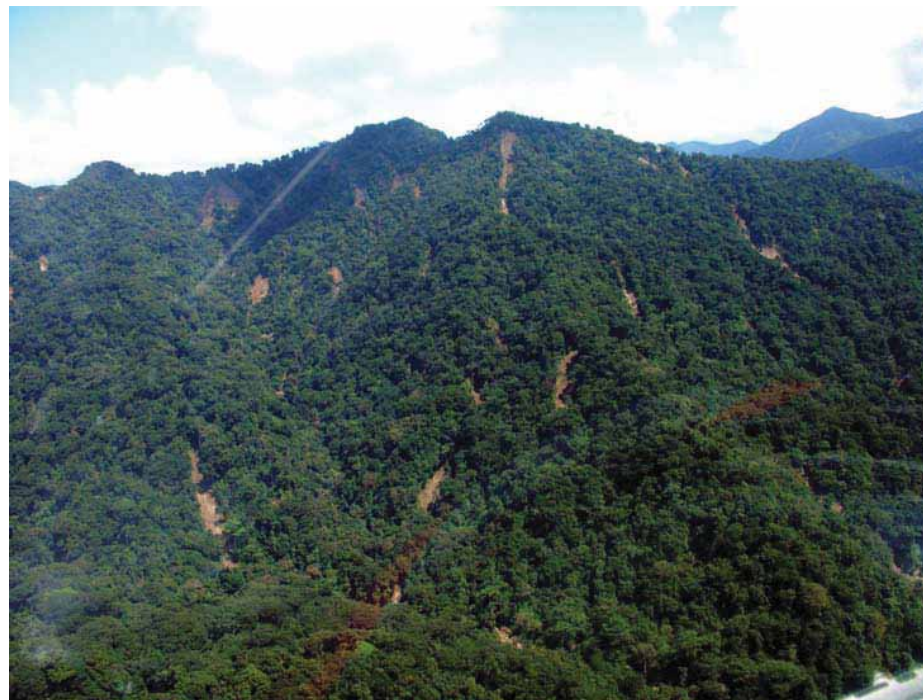
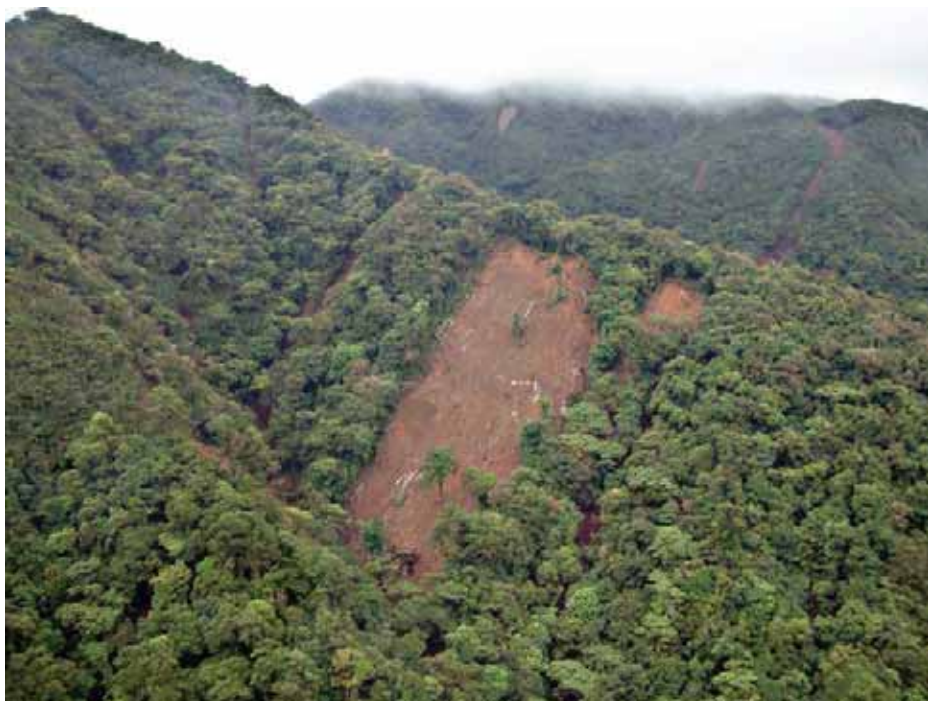
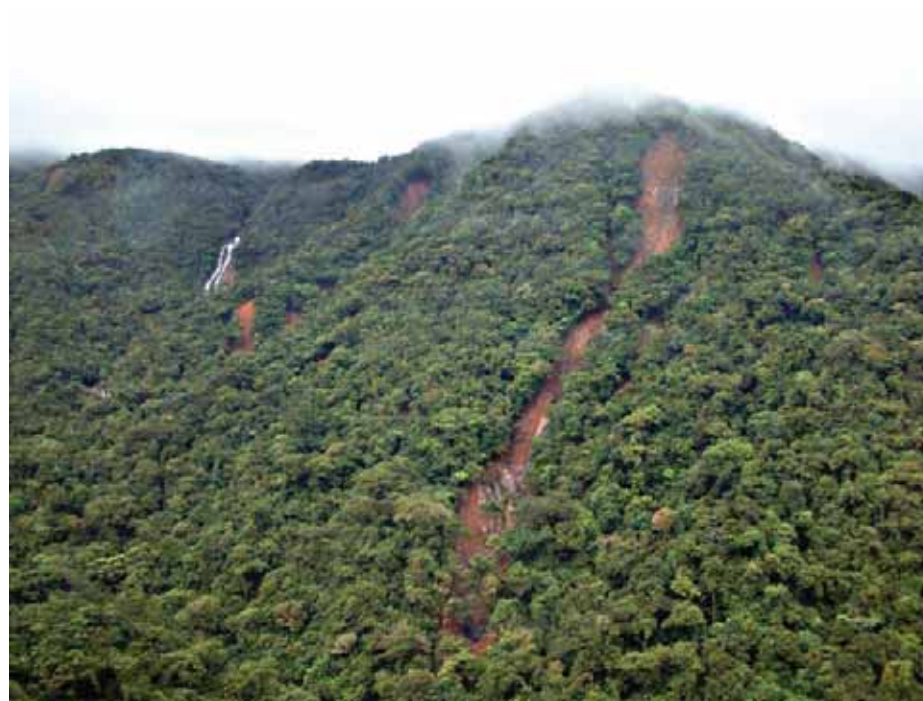
***Obr. 9 Svahové deformace v pohoří Sierra Madre po tajfunu Nanmadol***

Během tajfunu docházelo jak k erozi dešťovým ronem tak k enormnímu vsakování vody do pokryvu s častým následným ztekucením sutí a hlín a k jejich odtékání po svazích do potoků a řek (obr. 9 a 10). Jen samotný pohyb takových těles vyvolává katastrofální následky. Rychlost pohybů těchto svahových deformací je velmi vysoká a může dosáhnout až desítek kilometrů za hodinu. V případě neobydleného tropického pralesa dochází „pouze“ k devastaci rostlinného pokryvu. Akumulační části svahových deformací byly v řekách okamžitě rozmyty a odneseny do údolí dále po vodě nebo až do vlastní nádrže Angat. Objemová hmotnost směsi vody a unášeného materiálu se v tomto okamžiku může zvýšit až na  $1,4 \text{ g cm}^{-3}$ , a tím zvýšit erozní činnost řek. Břehy řeky Umiray byly takto zbaveny veškeré vegetace a kvartérního pokryvu až do výšky deseti metrů nad obvyklou úroveň hladiny vody v řece (obr. 10 dole).

Celkový pohled na pohoří Sierra Madre (foto EDCOP)

Pohled na svah postižený zemními proudy a bahnotoky

Plošná deformace (foto EDCOP)

Ploudová deformace (foto EDCOP)

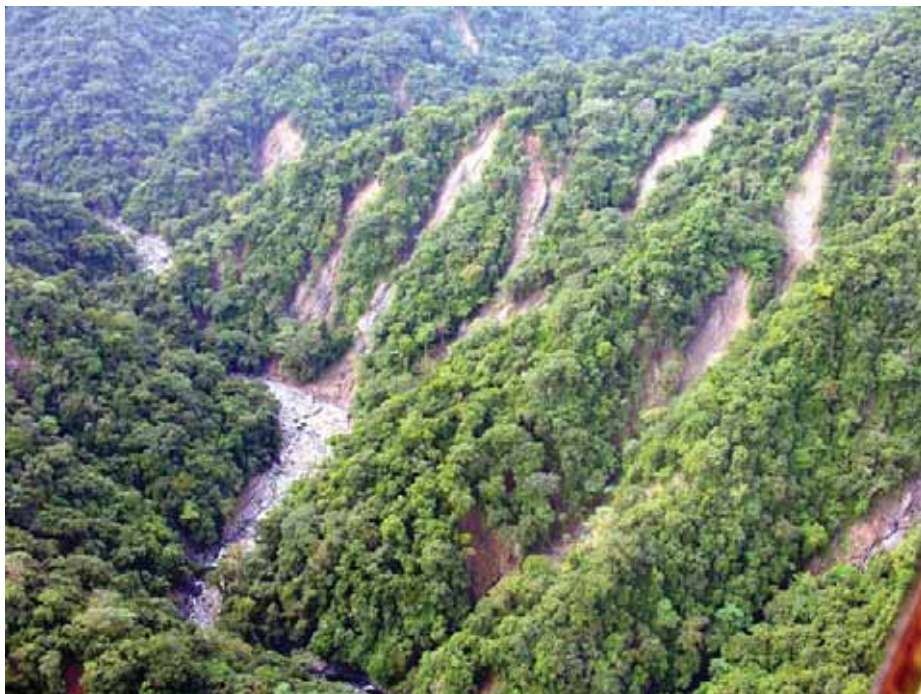
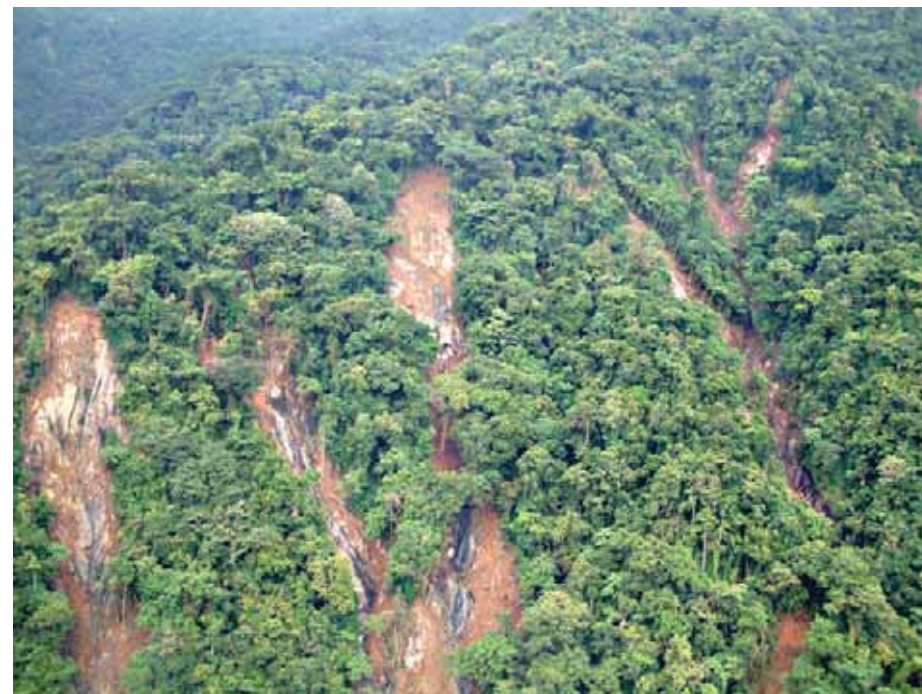
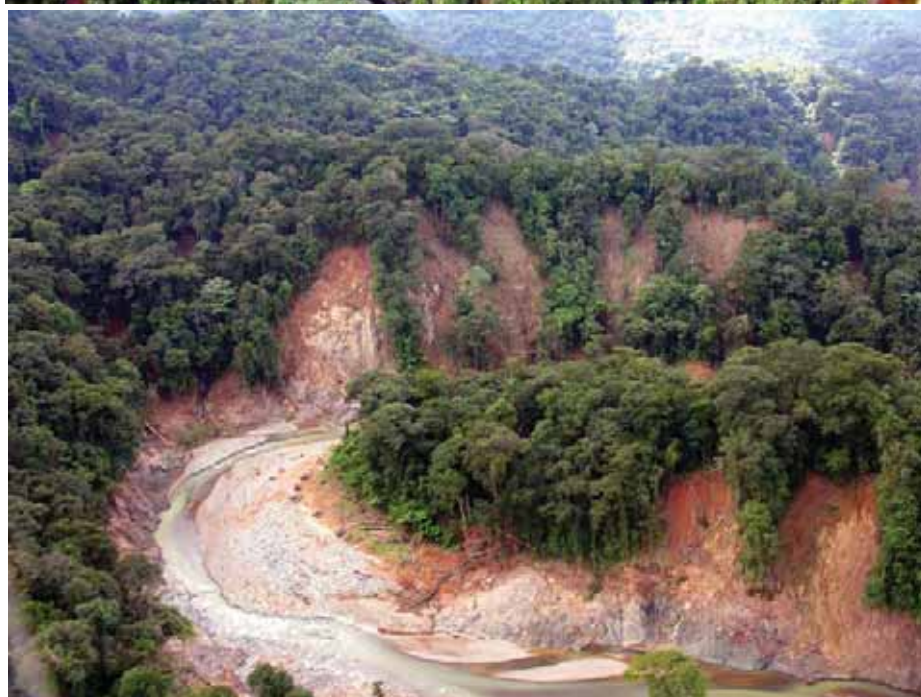
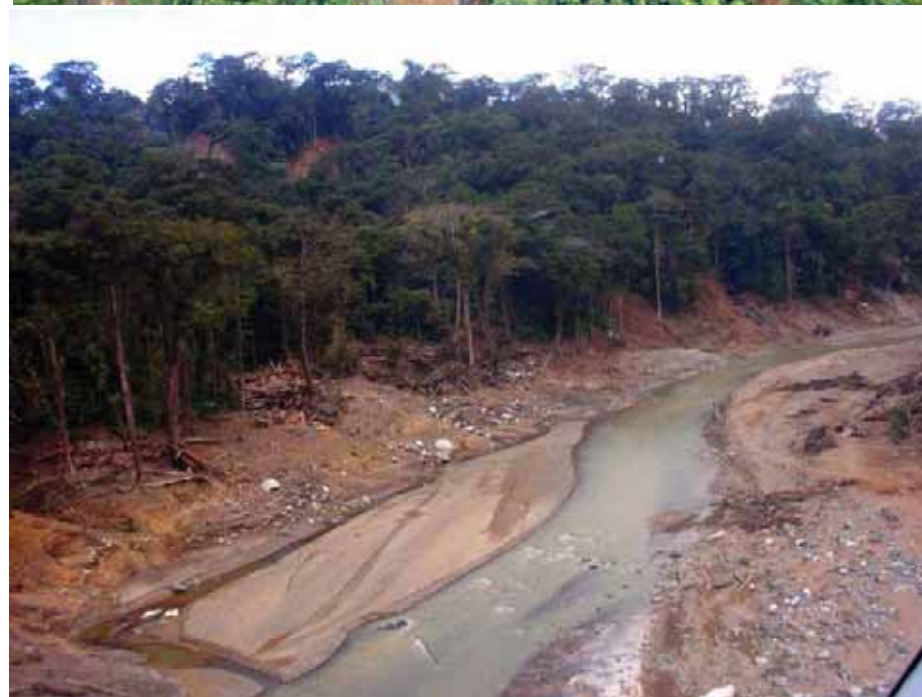
***Obr. 10 Svahové deformace v okolí řeky Umiray***

Zemní proudy na břehu řeky Umiray

"Stékání" zemních proudů (foto EDCOP)

Zemní proudy a boční eroze řeky Umiray

Eroze a ukládání organického materiálu

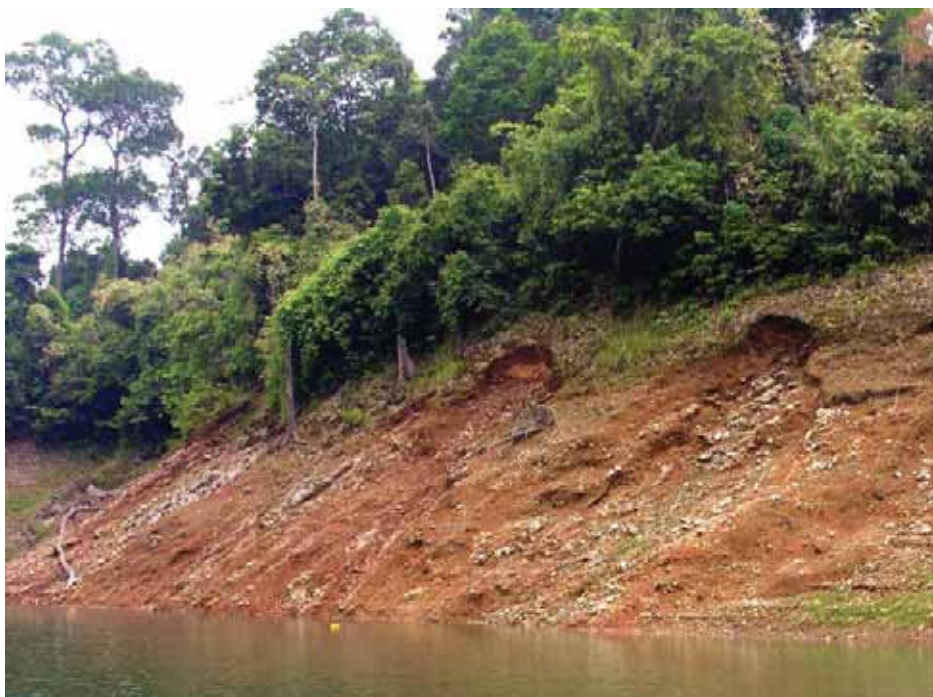
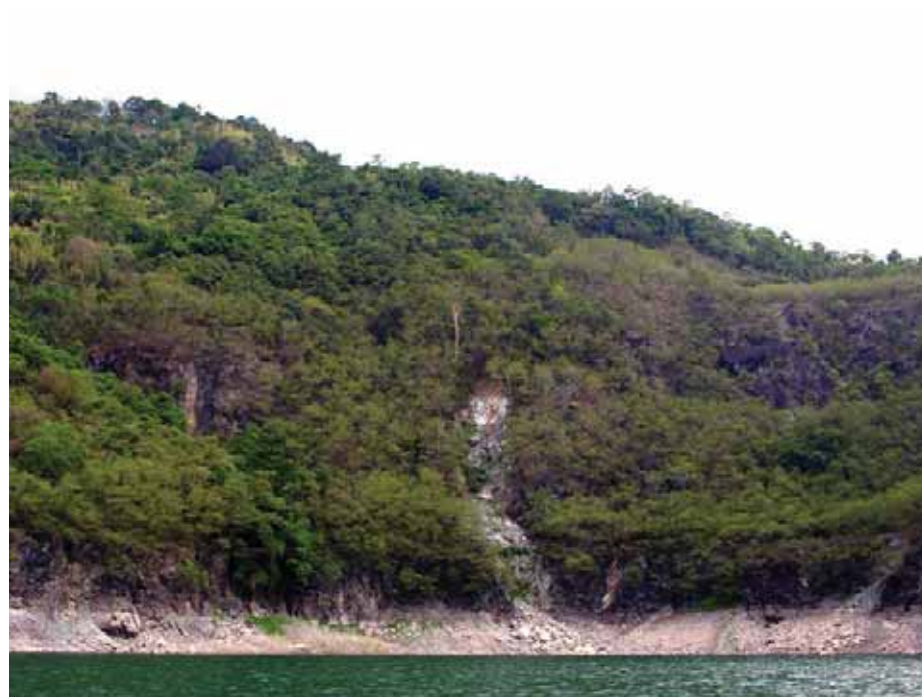
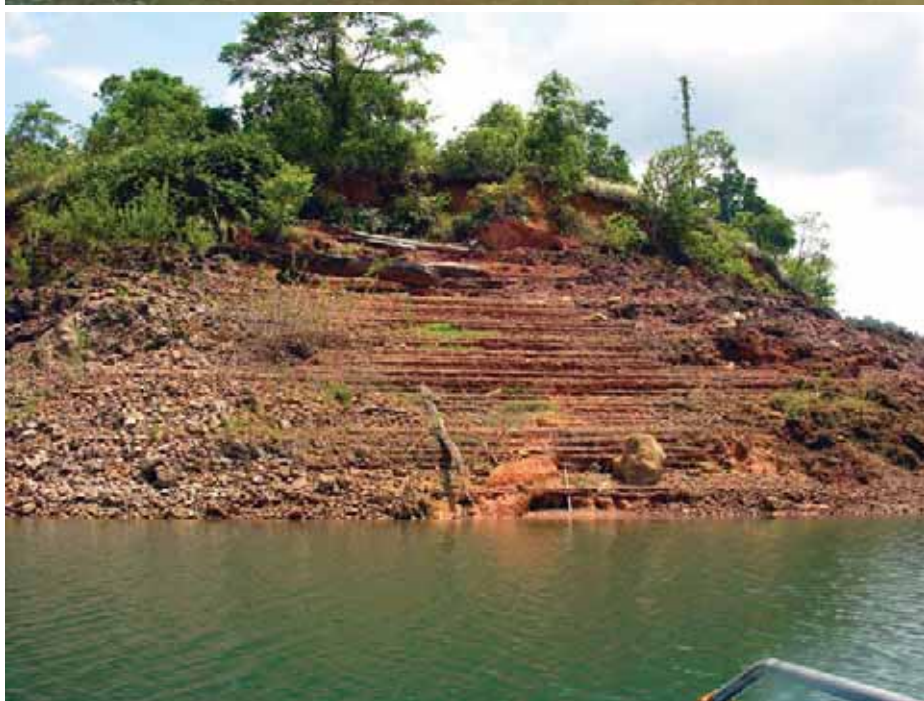
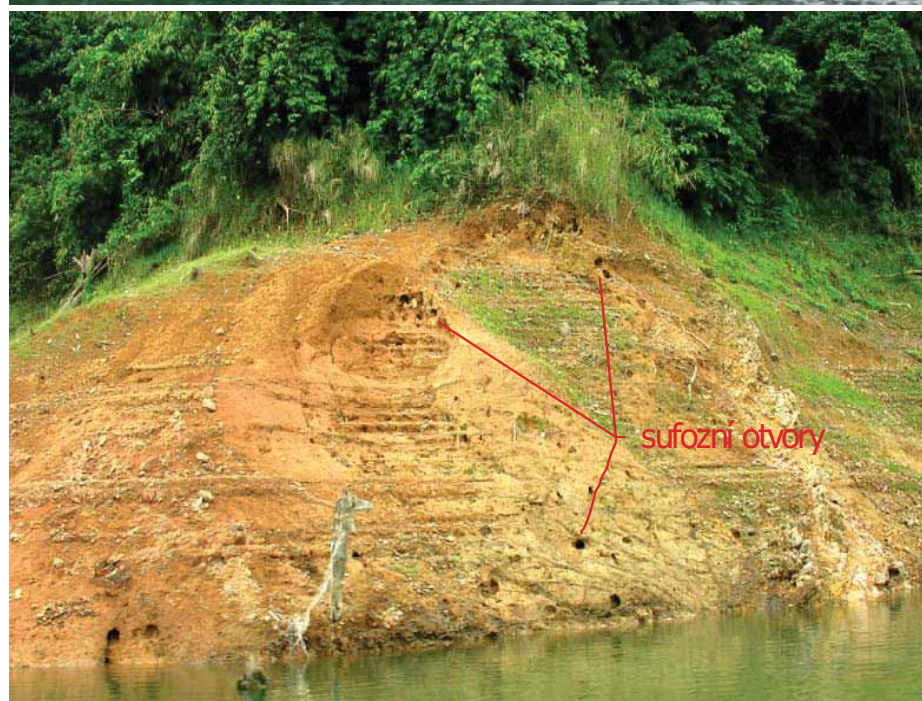
**Obr. 12 Břehové změny na březích Angatu**

Drobné sesuvy na březích Angatu

Střední sesuvy na březích Angatu

Břehové změny - "lavičkování"

Sufozní jevy na březích Angatu

bývají nazývány „lavičkování“ (obr. 12 vlevo dole). Dalším jevem zaznamenaným na březích nádrže Angat je sufoze v písčitých uloženinách (obr. 12 vpravo dole). Někdy se sufozní otvory sdružují do řad či sufozních hnízd. Tento jev není výjimečný, na druhé straně však nezpůsobuje výrazné deformace břehů nádrže. Konstatovali jsme, že žádný ze zjištěných projevů břehových změn není nebezpečný pro provoz vodního díla.

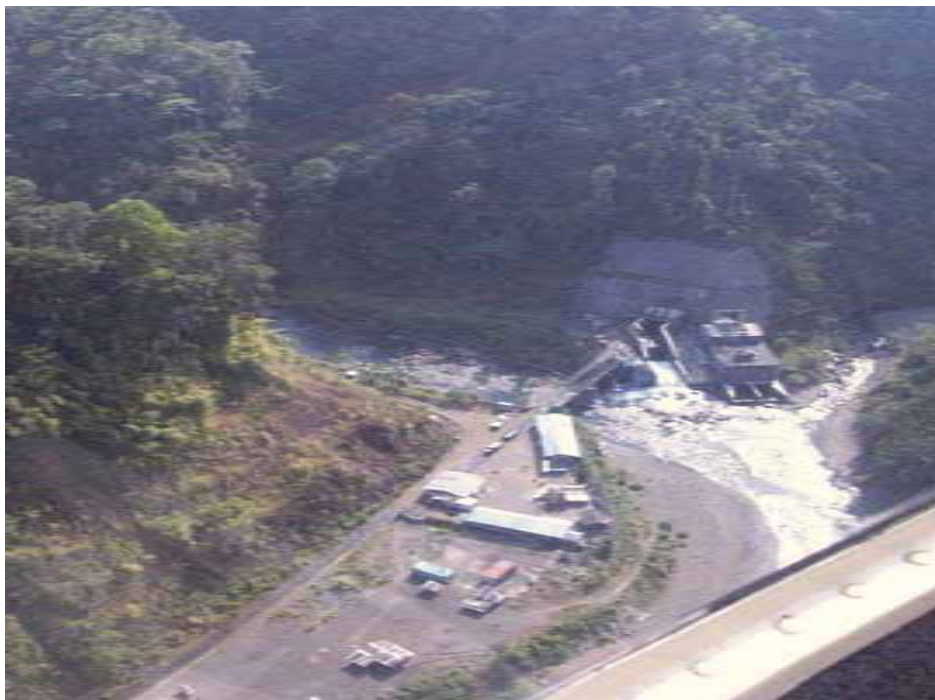
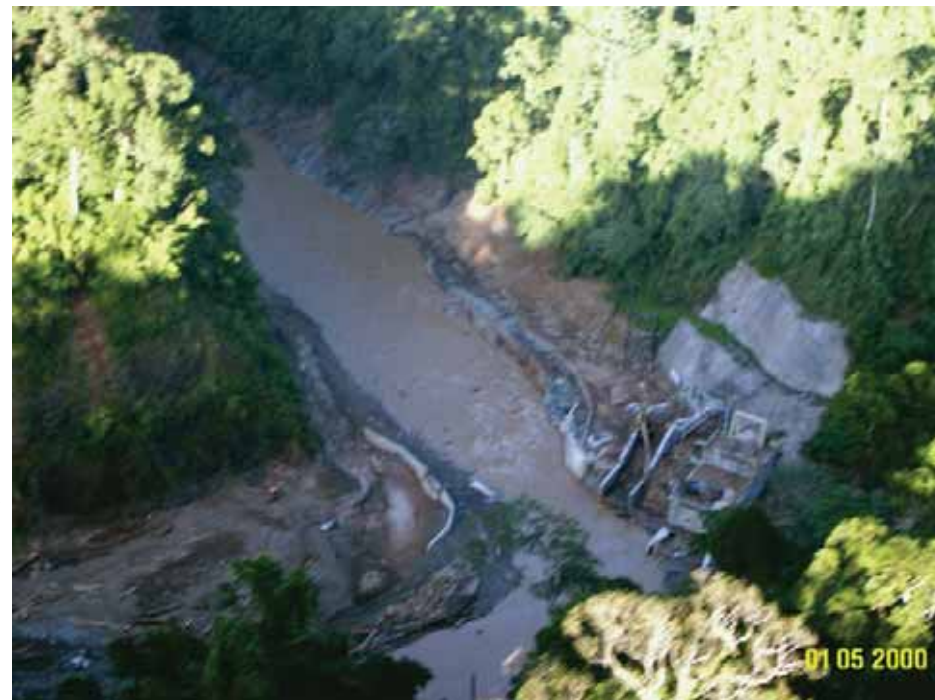
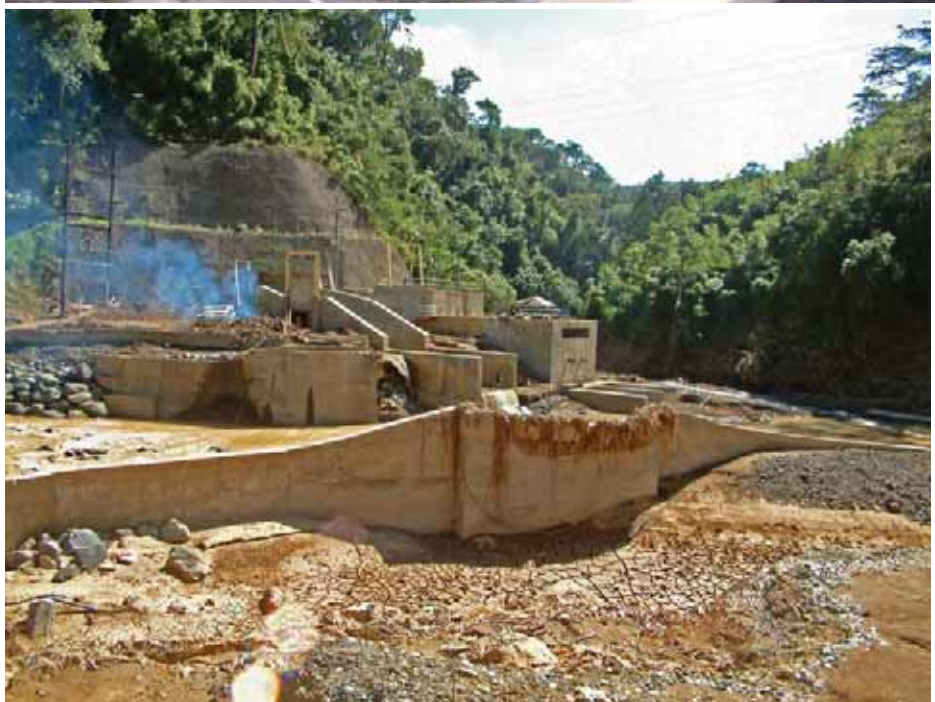
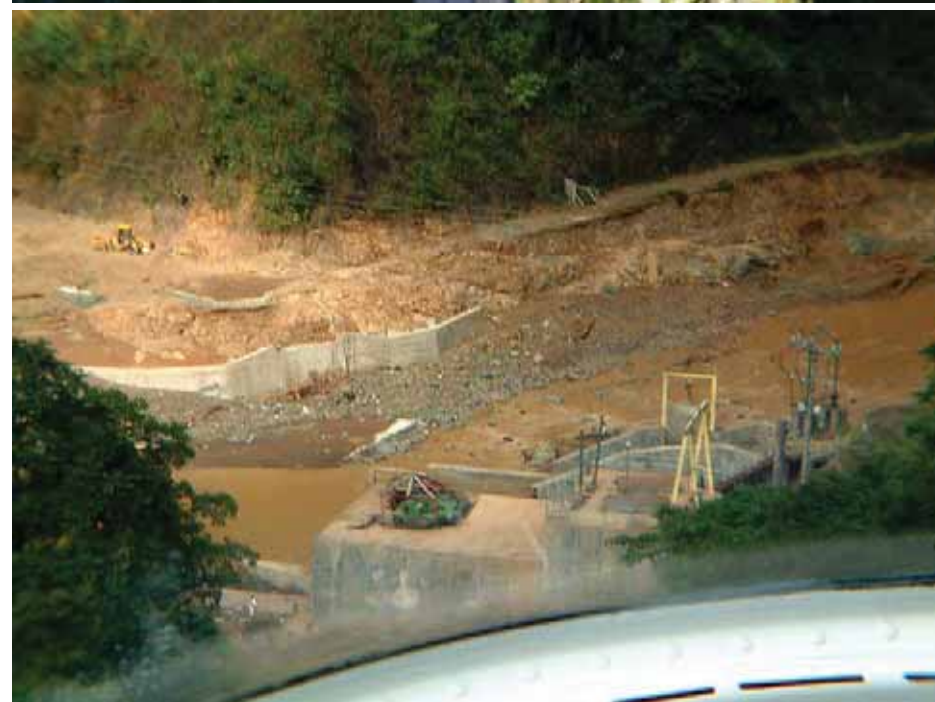
***Obr. 14 Výtokový objekt a malá vodní elektrárna***

Výtokový objekt a MVE, před tajfunem (foto EDCOP)

Výtokový objekt a MVE, po tajfunu (foto EDCOP)

Pozemní pohled na výtokový objekt a MVE (foto EDCOP)

"Pravé zavázání mostu" (foto EDCOP)

Nejen tunel, ale i jeho ústí byly zcela zaneseny povodňovými sedimenty řek Macua a Bayto. Povodňové sedimenty byly netříděné a zahrnovaly celou škálu zemin od nejjemnějších jílů k hrubým šterkům včetně organické příměsi. Poškozeny a převážně zničeny byly především elektrické instalace (obr. 15 vlevo dole) a strojní zařízení elektrárny (obr. 15 vpravo dole). Škody na stavebních částech vlastního komplexu elektrárny a výtoku byly omezené. Značně poškozeny byly terénní úpravy příjezdu k elektrárně na pravém břehu řeky Macua včetně mostu do objektu, který byl při povodni smeten přívalovou vlnou (obr. 14 vpravo dole).

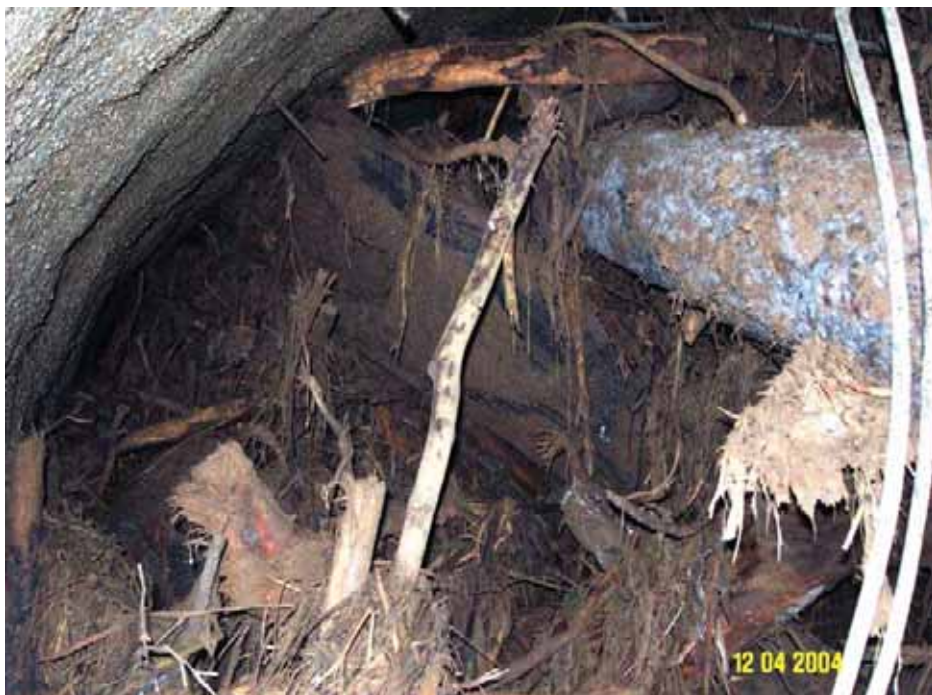
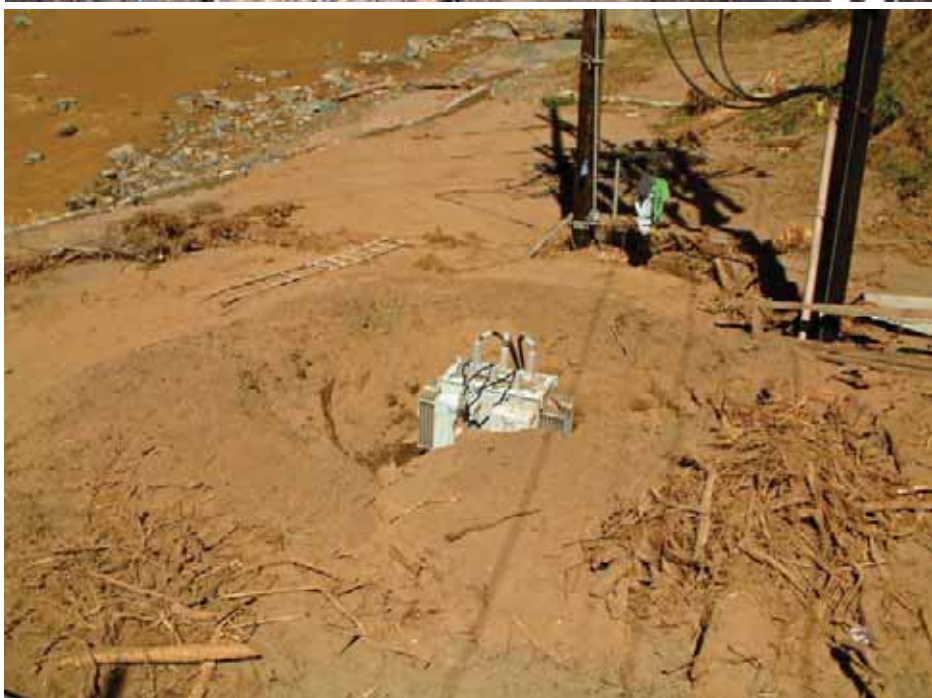
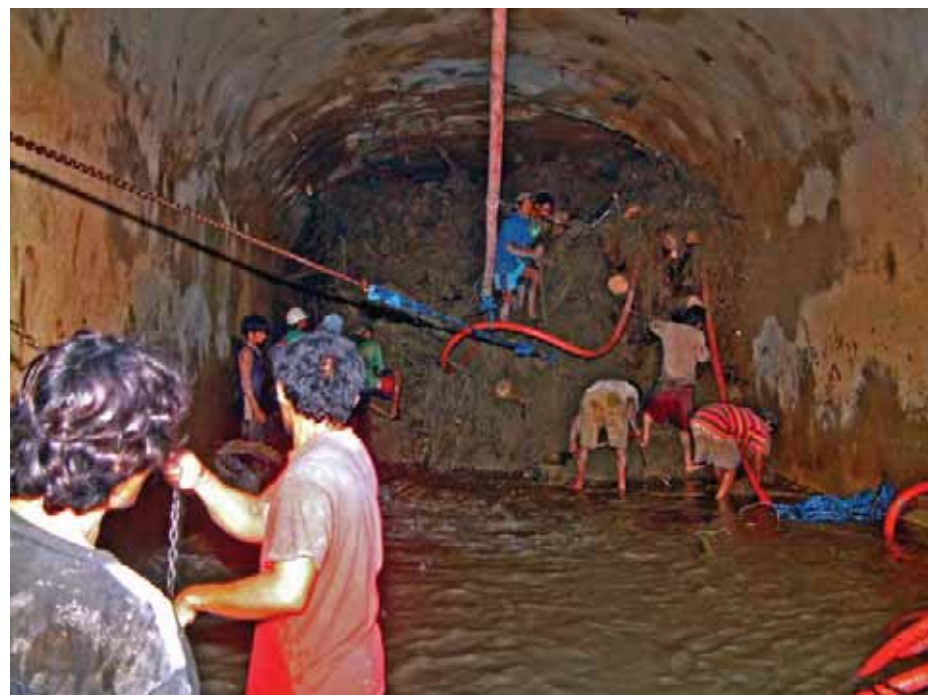
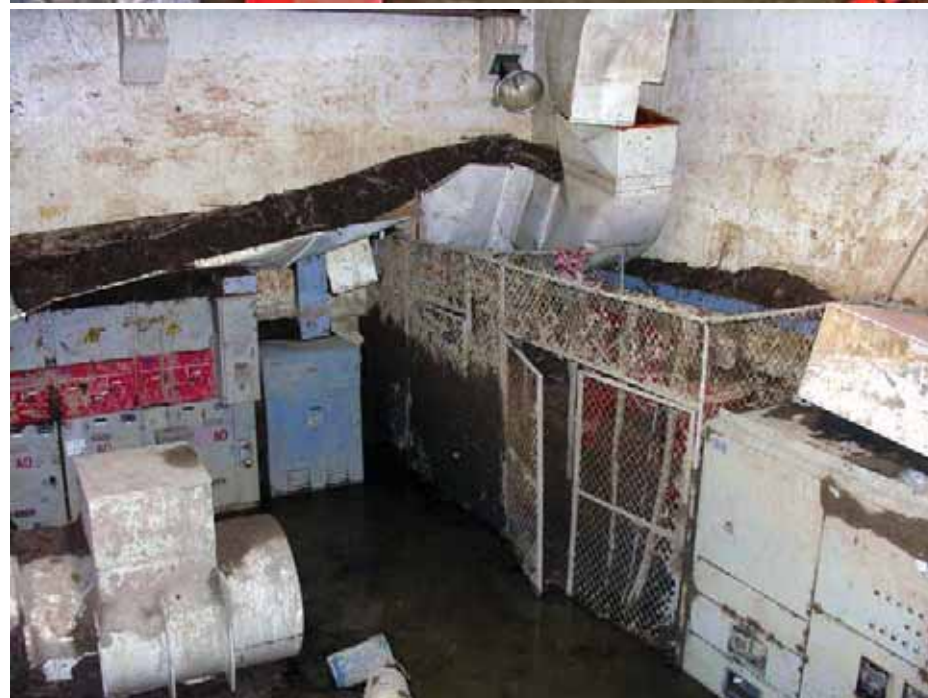
***Obr. 15 Neprůchozí tunel a malá vodní elektrárna***

Organické znečištění tunelu (foto EDCOP)

Znovuobjevené trafo (foto EDCOP)

Ruční čištění tunelu (foto EDCOP)

Interier malé vodní elektrárny

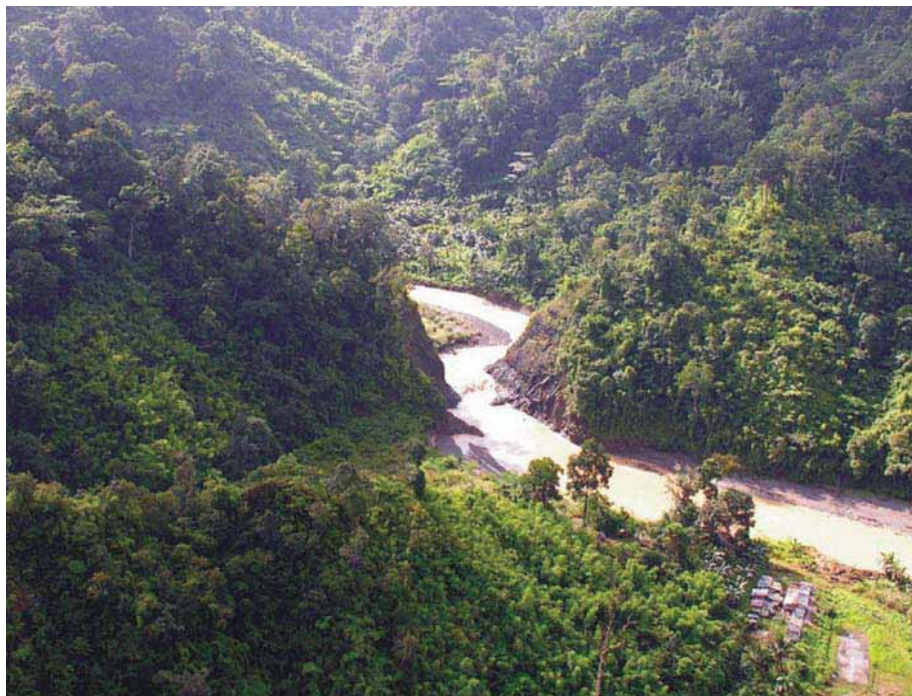
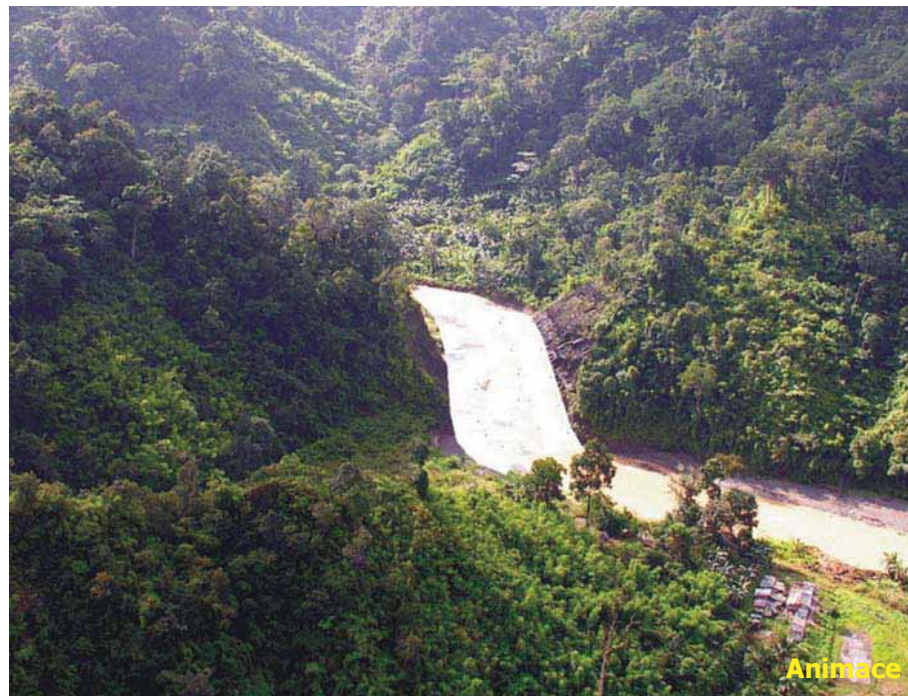
**Obr. 16 Úprava "průpichu" řeky Macua přes skalní hřbet**

Původní stav průpichu

Navrhovaná úprava průpichu

Základem návrhu je zajištění dostatečně velkého průtočného profilu řeky v okolí sdruženého objektu a i v korytě řeky pod MVE. V případě velké vody dochází v „průpichu“ k hromadění organického materiálu, zmenšení průtoku a zvednutí hladiny vody v řece až do takové výše, že dosahuje prakticky až ke sdruženému objektu. Navrhujeme „průpich“ mírně rozšířit a zejména upravit jeho směr tak, aby v tomto úseku řeky byl zajištěn plynulý směr toku řeky (obr. 16). Úprava toku řeky v těsné blízkosti sdruženého objektu je na obrázku 17.

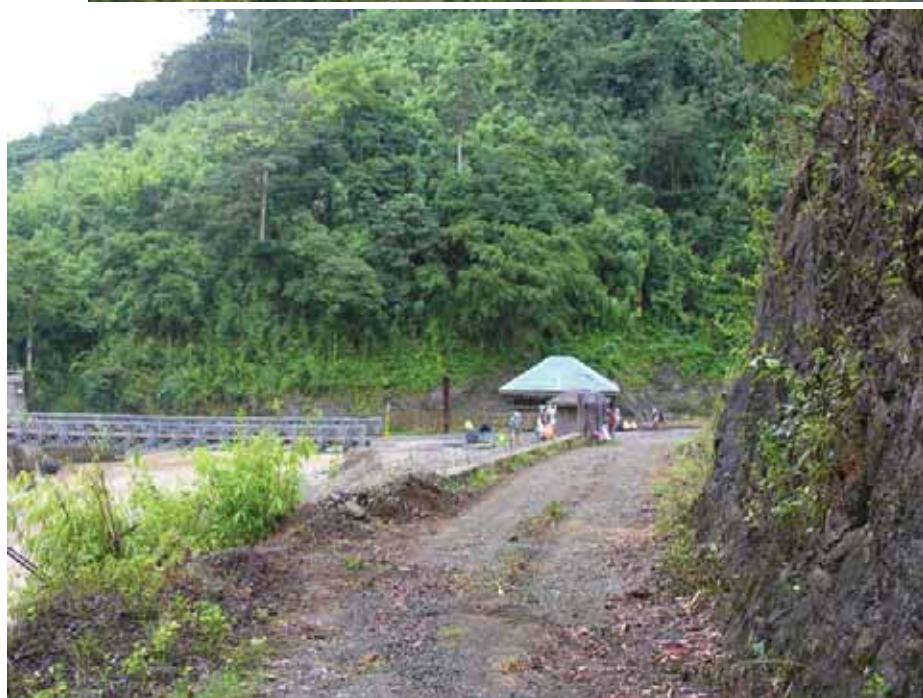
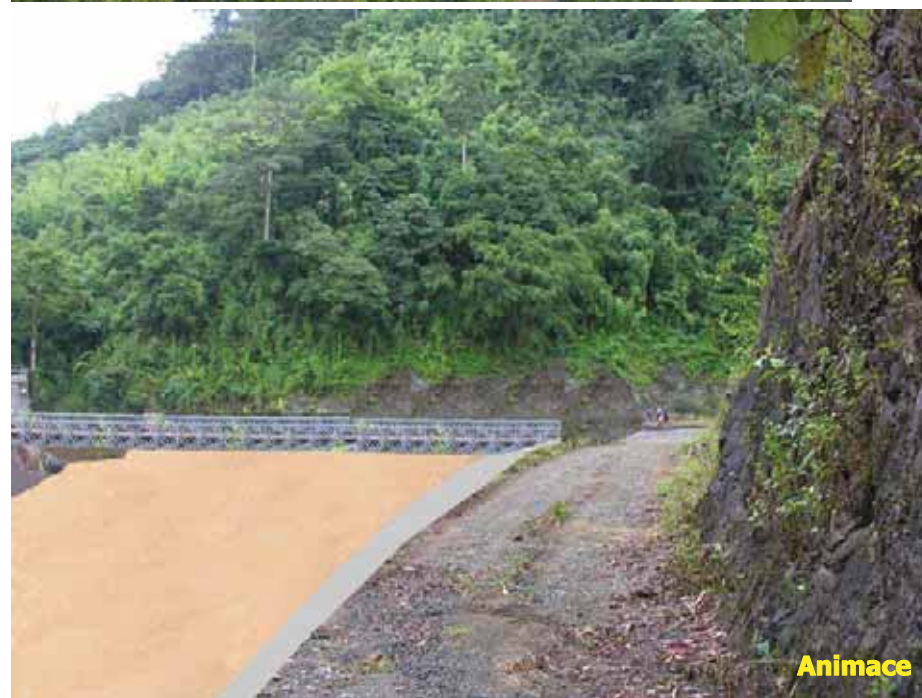
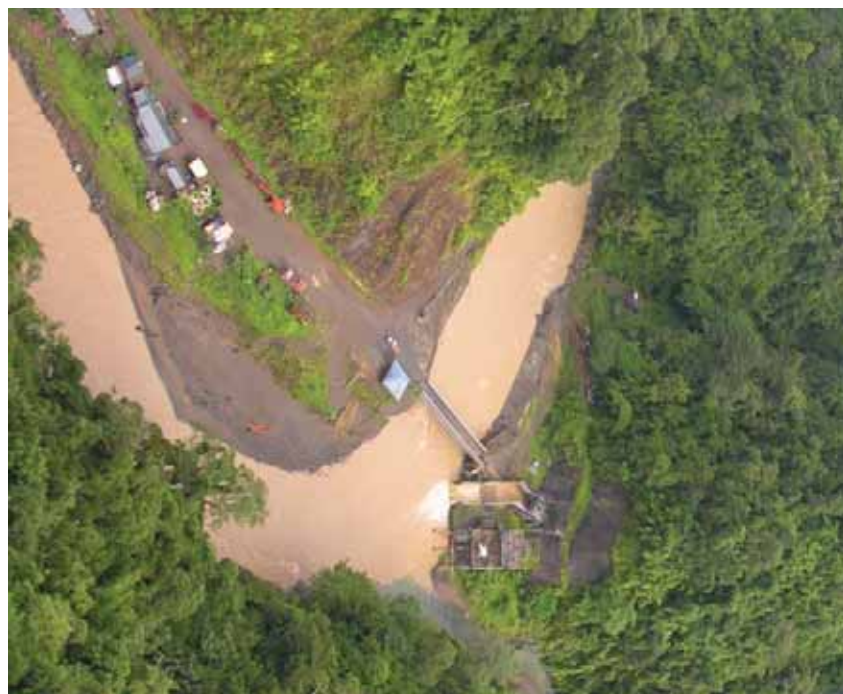
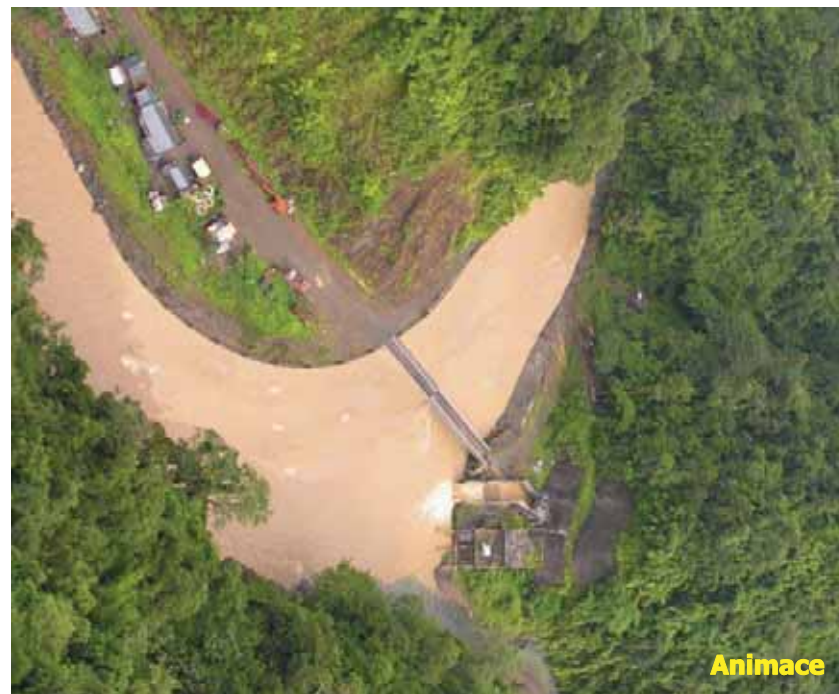
**Obr. 17** Navrhovaná úprava koryta řeky Macua

Pohled na stávající stav řeky Macua

Navrhovaná úprava řečiště a prodloužení mostu  
(prodloužení mostu o 12 m)

Letecký pohled na most přes řeku Macua  
(šířka řeky pod mostem 30 m, šířka nad mostem 38 m)

Navrhované rozšíření koryta Macua před MVE

Jediným schůdným řešením zamezení opakovaného výskytu negativních jevů je zajištění dostatečně volného a širokého koryta samotné řeky. Jak opěry mostu zužují průtočný profil řeky je patrné na obrázku 17 vlevo nahoře. Pokud uvažujeme hladinu vody v řece tak, jak je na fotografii, pak se průtočná plocha zmenšuje na 80 %. Pokud by voda sahala těsně pod konstrukci mostu, pak se průtočná plocha zmenšuje až na 55 %. Zvětšení průtočného profilu je možné jediné rozšířením koryta a jeho prohrábkou. Při rozšíření koryta bude nutné přístupový most k objektu elektrárny zbudovat jiným způsobem. Letecký pohled na stav v roce 2006 a animace návrhu nového uspořádání jsou na obrázku 17. Zásadní úprava spočívá v tom, že bude odtěžena pravá opěra mostu spolu s ostrohem, do kterého je zavázána. Tímto způsobem je možné rozšířit koryto řeky o cca 12 metrů, čímž se průtočný profil zvětší o 40 %. Negativním dopadem tohoto řešení je nutnost prodloužit most také o 12 metrů. Druhou otázkou spojenou s úpravou řeky je prohráбка koryta. K té bude muset být přikročeno i v případě, že bude obnoven provoz malé vodní elektrárny. Bez prohráčky se nepodaří dosáhnout stavu, aby hladiny vody na vtoku a výtoku do turbin byly v požadovaném vztahu. V současné době je dno řeky výše, než je výtok z turbin. V nejbližší budoucnosti bude muset provozovatel díla rozhodnout, v jakém rozsahu bude prohráбка koryta udělána. Pro získání lepších podkladů pro jeho rozhodování jsme znivelovali koryto řeky. Původně jsme plánovali nivelovat v jarních měsících, což dává možnost proměřit koryto řeky od horního meandru pro průpich. Z provozních důvodů bylo možné uskutečnit cestu na lokalitu až v závěru roku, kdy je již vysoký stav vody v řece, takže jsme znivelovali pouze část původně předpokládaného úseku. Technickou nivelací byl proměřen úsek od skalního výchozu nad elektrárnou až po první zátočinu řeky pod sdruženým objektem. Dále až k průpichu bylo měřeno obchvatem po břehu řeky. Zbytek původně navrhovaného úseku byl doměřen barometricky.

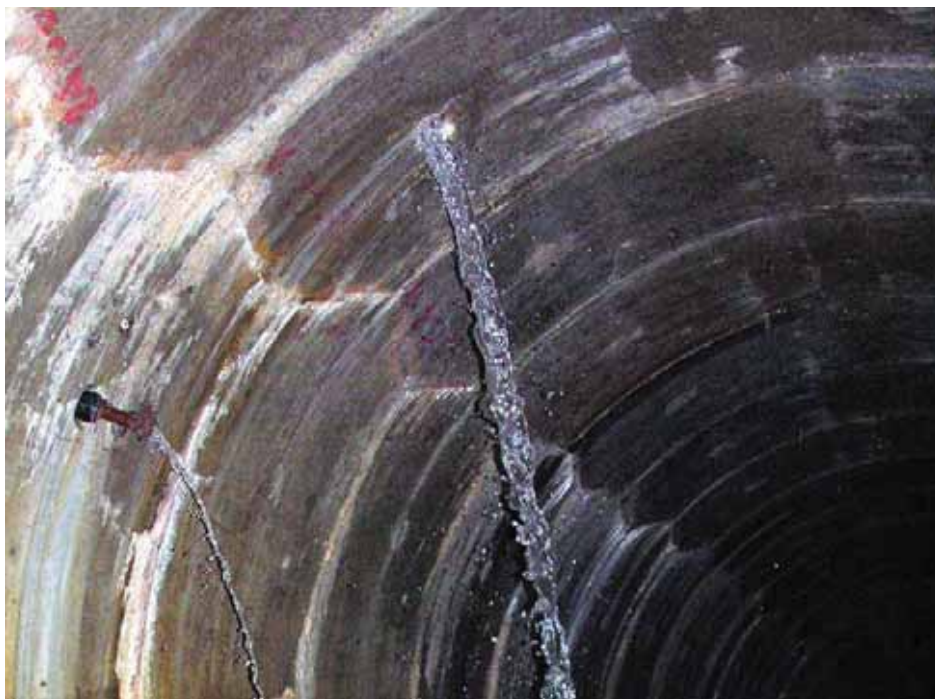
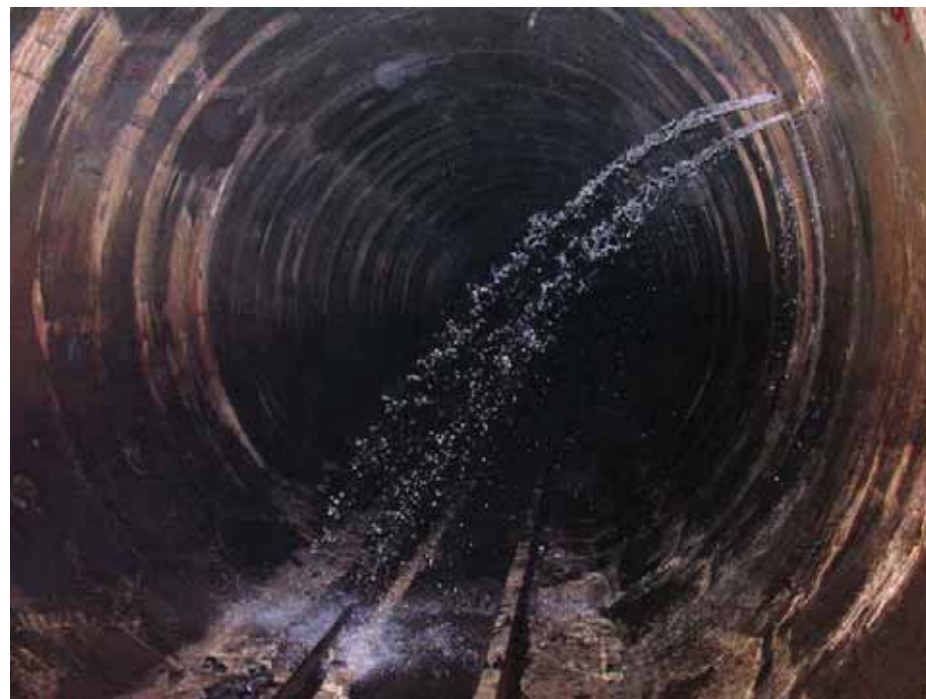
**Obr. 20 Tunel Umiray - Macua**

Přítok vody do tunelu, prasklina v panelech  
sintrové povlaky

Mohutný přítok do tunelu
