# VODNÍ DÍLO ANGAT A JEHO VYUŽÍVÁNÍ

*Pavel Bláha<sup>1</sup>, Roman Duras<sup>1</sup>, Jan Fousek<sup>1</sup>, Jitka Novotná<sup>1</sup>*

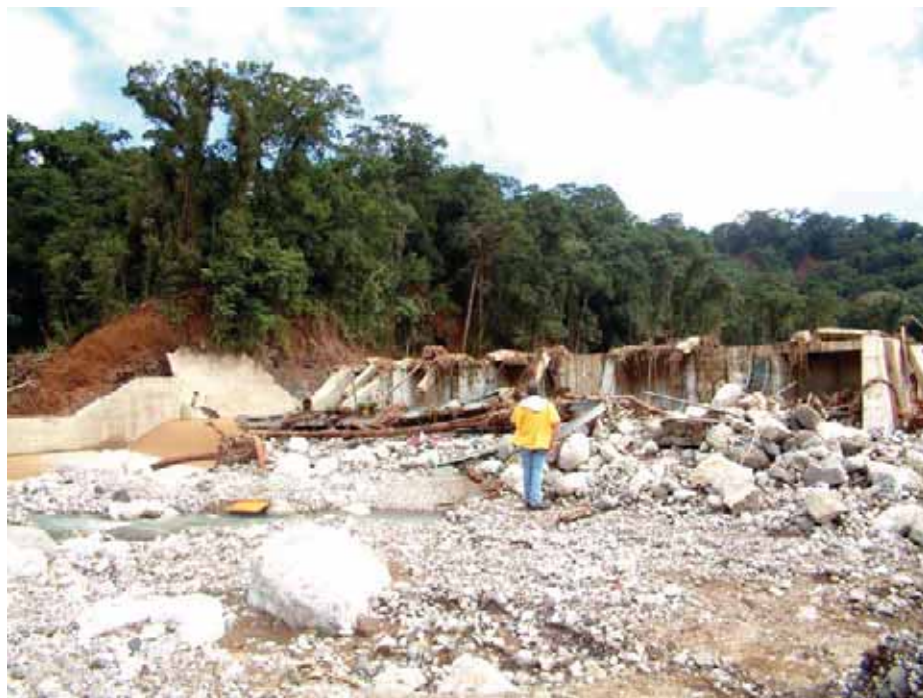
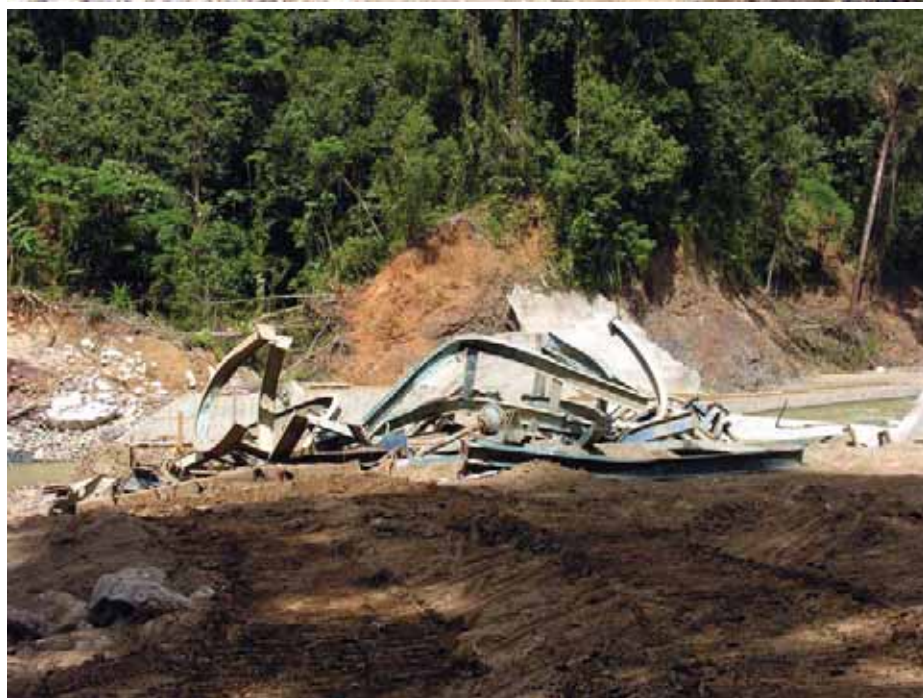
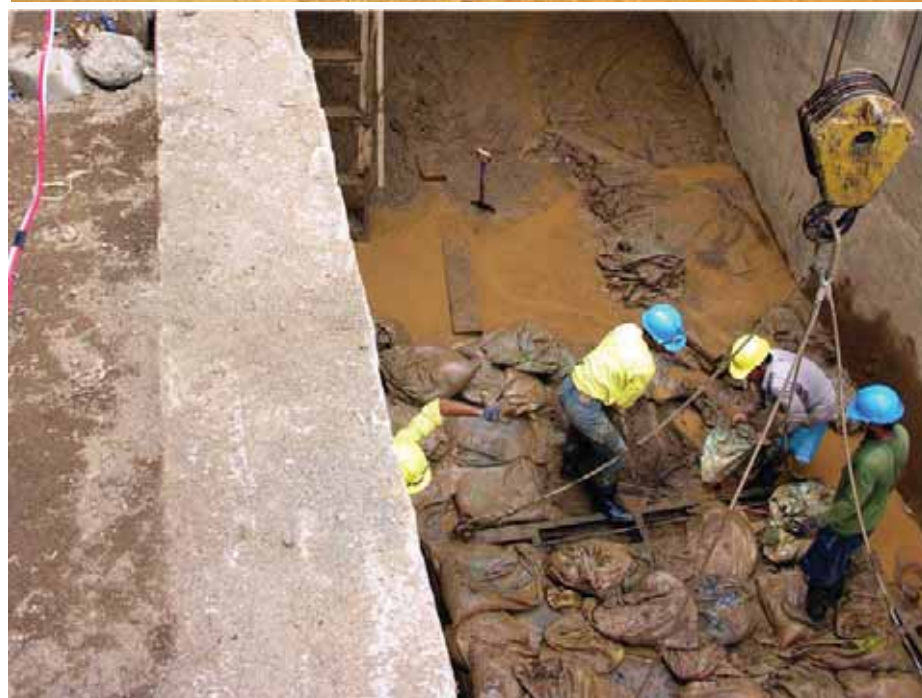
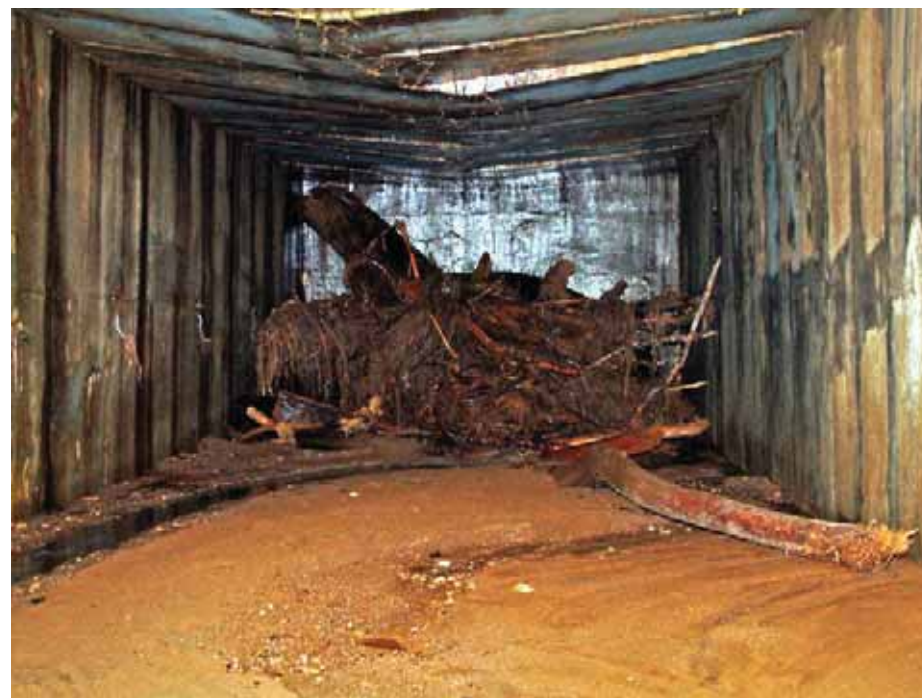
**Obr. 24** Vstupní objekt po tajfunu

Sedimentární nádrže po tajfunu

Pozůstatky povodně (I profily cca 250 mm)

Nápuštní kanál tunel

(např. sedimentační nádrže – vlevo nahoře), ale na obrázku je patrné, že celé místo vtokového objektu bylo překryto nánosy šterku, hlín a náplavového dříví.

Z původního komplexu vtokového objektu vyčnívalo po tajfunu pouze betonové těleso přepadu a relativně nepoškozena zůstala betonová konstrukce vlastního jezu. Nátokový kanál a portál tunelu nebyly krátce po povodni na povrchu terénu vůbec patrné, neboť byly překryty vrstvou šterků přinesených tokem Ravitaanu. Poškozeny byly i panely, překrývající nátokový kanál (vpravo nahoře) a vlastní kanál byl podobně jako tunel zanesen různým materiálem. Je pravděpodobné, že krycí panely nevydržely tlak povodňové vlny a tíhu nových sedimentů. Jaká byla devastující síla povodně je patrné na zcela zničených ocelových nosnících zobrazených na levém dolním snímku. Na pravém dolním snímku je vidět čištění nátokového kanálu. Velmi jemný balastní materiál musel být při odklizení pytlován. Jeho vyhrnování z tunelu bylo velmi obtížné, protože při vysokém obsahu vody se choval jako těžká kapalina a prakticky všechn po vyhrnutí bagrem natekl zpátky do tunelu.

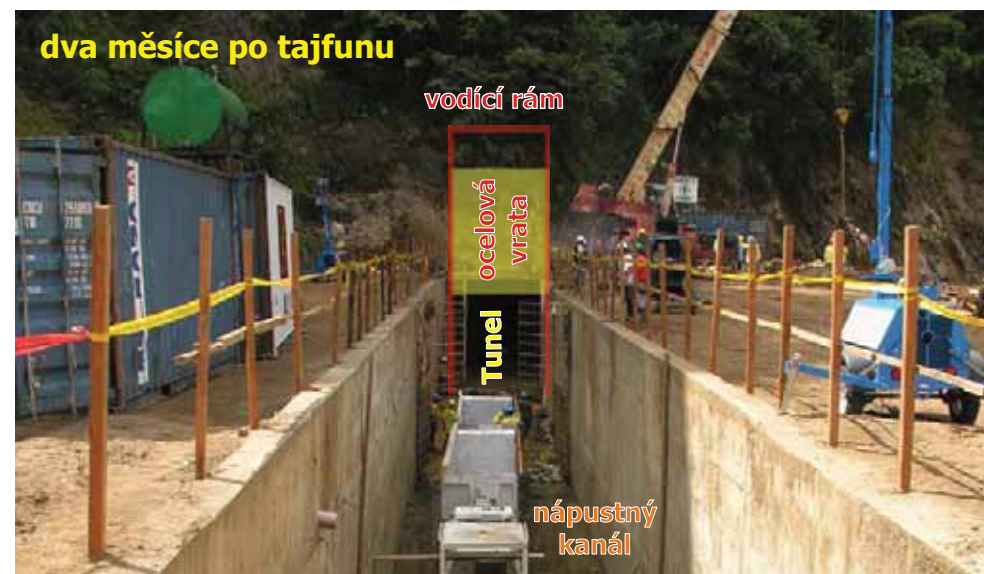
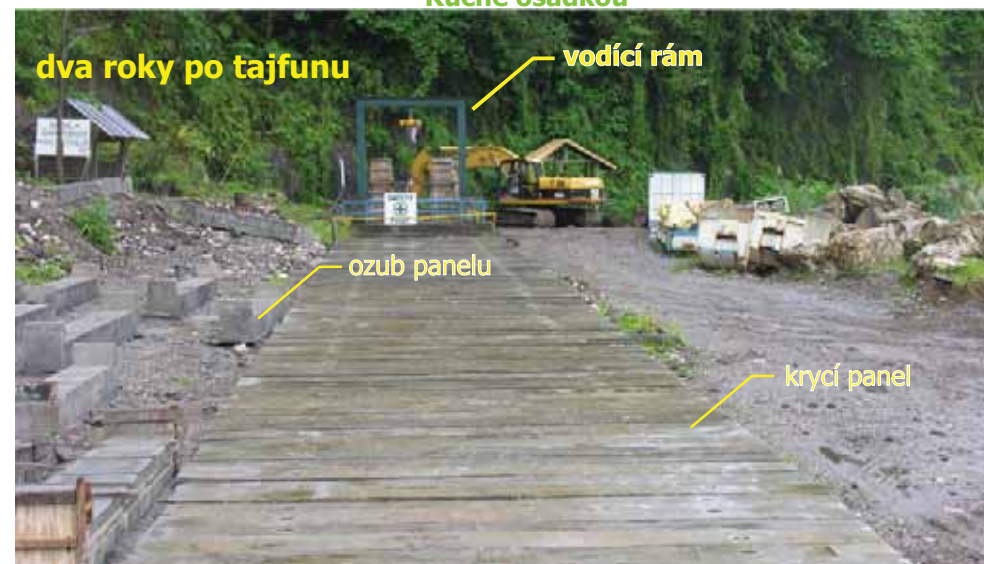
**Obr. 26 Vstup do tunelu**

**Automaticky podle monitoringu**  
**Povelem z řídicího centra**  
**Ručně osádkou**

Nejpodstatnější však byla otázka jak zajistit vtokový objekt, aby bylo zabráněno dalšímu zanesení tunelu balastním materiálem. Odpověď byla zároveň relativně jednoduchá a levná a spočívala v možnosti uzavírání tunelu. Domníváme se, že nejvhodnějším řešením jsou ocelová samouzavíratelná vrata. První představa o takové konstrukci je na obrázku 26. Zavírací vrata musí být vodotěsná, aby byla vyloučena možnost jejich obtékání a následného poškození. Spouštění zavíracího mechanismu by podle našeho názoru mělo být možné následujícími způsoby:

Preferovaným způsobem by mělo být zavírání vrat automaticky povelem z monitorovacího systému. Mělo by být účelem další studie, zda by měl být monitorovací systém zaměřen pouze na měření srážek, nebo na měření průtoku v obou řekách. Již dnes je však možné s vysokou pravděpodobností předpokládat, že nejvhodnější bude kombinovaný systém měření srážek a průtoků. Stanovení kritické hodnoty pro vydání povelu ke spuštění vrat by opět mělo být předmětem dalšího šetření a dohody všech zainteresovaných stran. Upozorňovali jsme kolegy z filipínské strany, že představa využívání možnosti maximálního převodu vody za kritickou hranicí s velkou pravděpodobností povede k havárii obdobné té, která se stala v prosinci 2004.

Další možností zavírání vrat by mělo být povelem z velína, a to jak z centrály v Manile, tak i z velína obsluhujícího přehradu Angat. Otázka přenosu spouštěcího signálu je otázkou pouze technickou, nikoli zásadní. Je možné využít sítě mobilních telefonů (pokud se zajistí dokonalé pokrytí všech míst signálem), použití speciální radiovlánné sítě, případně komunikace přes satelit. Poslední možností je zavření vrat ručně na místě samém. To by mělo vyřešit možné poruchy kteréhokoli ze dvou předchozích systémů, a zabezpečit takové události, které budou buď nepředvídatelné, nebo natolik lokální, že je monitorovací systém nezachytí. Je opět problémem provozovatele díla, kdo bude mít pravomoc uzavírat tunel, a jak bude tato možnost zabezpečena proti zneužití.
