# SEIZMICKÝ EFEKT ŽELEZNIČNÍ DOPRAVY – ÚVODNÍ STUDIE

*Josef Čejka<sup>1</sup>*

This work deals with determination of value of seismic load caused by train passing with dependence on distance from source of vibration. Czech technical standard ČSN 730040: Loads of technical structures by technical seismicity are used for evaluation of measured data.

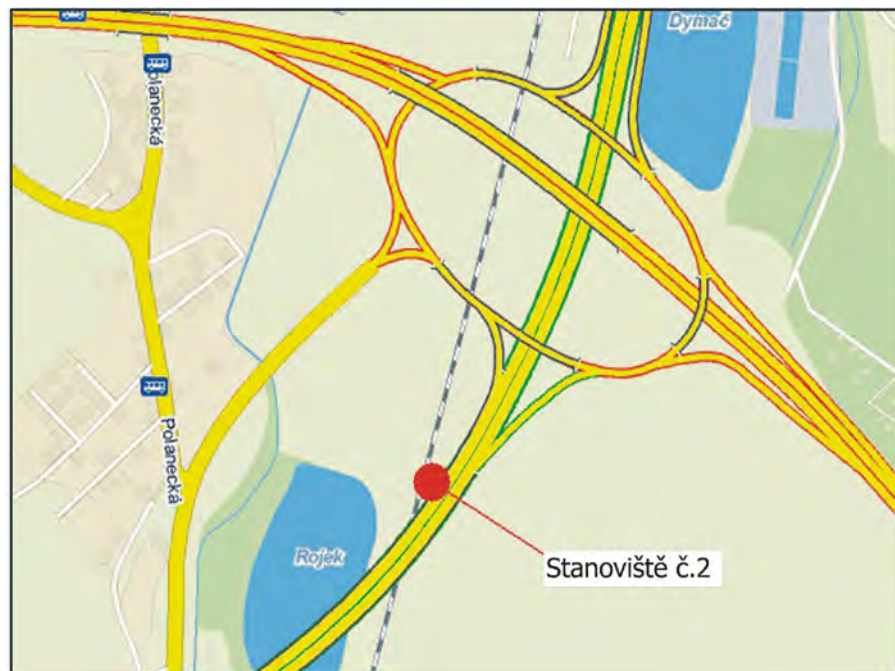
*Obr. 1: Stanoviště č. 2*

**Měření č. 2** probíhalo v lokalitě Ostrava v blízkosti mimoúrovňové křižovatky silnice Rudná a dálnice D1 (obr. 1) ve dnech 5. 12. 2008 a 11. 3. 2009. Železniční svršek tratě v místě měření se skládá z betonových pražců a štěrkového lože. Rychlosti souprav byly měřeny na vzdálenosti 70 m a 50 m a průměrná rychlost dosahovala hodnoty 84 km/h. Senzor byl umístován ve vzdálenostech 3 m, 6 m, 9 m, 12 m, 15 m od vnější kolejnice.

Byla měřena i odezva na dalších dvou kolejích vedoucích rovnoběžně s kolejí č. 1. Jejich vzdálenost od vnější koleje byla 4m a 14 m. Měření na vzdálenosti 3 m od vnější koleje začalo synchronizací měřicí stanice s GPS časem a nastavení ukládání dat pomocí programu SeisTools2 v intervalech po 15 minutách. Ostatní měření probíhala analogicky k prvnímu měření.

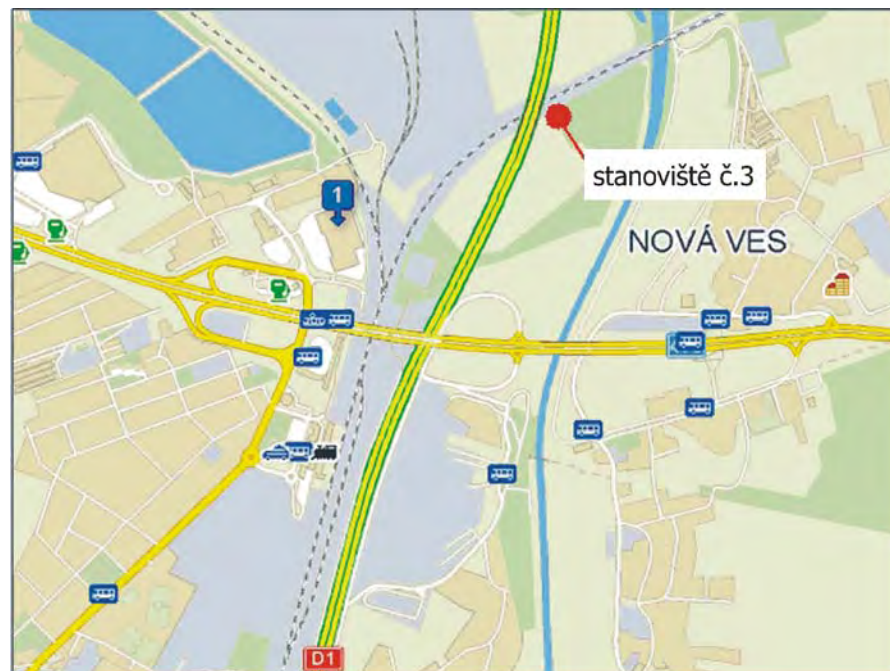
*Obr. 2: Stanoviště č. 3*

**Měření č. 3** probíhalo v lokalitě Ostrava v blízkosti obchodního domu Hornbach a dálnice D1 (obr. 2) ve dnech 9. 3. a 10. 3. 2009. Železniční svršek tratě v místě měření se skládá z betonových pražců a štěrkového lože obdobně jako u měření č. 2. Rychlosti souprav byly měřeny na vzdálenosti 50 m a průměrná rychlost dosahovala hodnoty 55 km/h. Senzor byl umístován ve vzdálenostech 3 m, 6 m, 9 m, 12 m, 15 m od vnější koleje. Byla měřena i odezva na další koleji vedoucí rovnoběžně s kolejí č. 1. Její vzdálenost od vnější kolejnice byla

5 m. Měření na vzdálenosti 3 m od vnější kolejnice začalo synchronizací měřicí stanice s GPS časem a nastavení ukládání dat pomocí programu SeisTools2 v intervalech 15 min. Ostatní měření probíhala analogicky k prvnímu měření.
