# KRITICKÁ MÍSTA NA LOKALITĚ ČISTÁ, DŮL JERONÝM

## CRITICAL PLACES IN THE LOCALITY OF ČISTÁ, JERONÝM MINE

*Radovan Kukutsch<sup>1</sup>, Petr Žůrek<sup>2</sup>, Robert Kořínek<sup>2</sup>, Marek Augustin<sup>2</sup>*

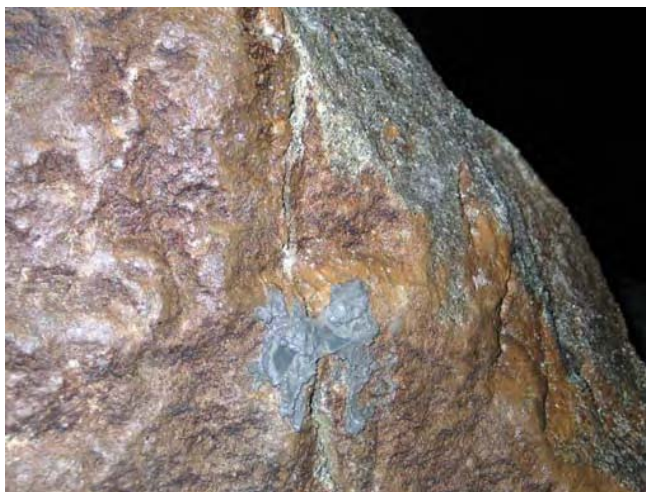
Puklinová tektonika projevující se na zbytkových pilířích komory K 1, u které již při první rekognoskaci in situ byl vysloven předpoklad, že se jedná o tektoniku recentní, vyvolanou pravděpodobně antropogenními vlivy a kolísáním úrovně hladiny důlních vod, má zásadní vliv na stabilitu komory K 1. Tyto tahové trhliny kopírují zhruba směry přirozené tektoniky. Na rozdíl od ní jsou však převážně nerovné, neprůběžné až zpeřené s výrazně vyšší četností (3–5/m), některé značně rozevřené (1–5 mm) a čerstvé, bez jílového povlaku. Nejvýraznější je tato skutečnost patrná na zbytkovém pilíři o průměru asi 1 m situovaném u paty nasypané hlušiny v malé komoře východně od K1, tzv. „můstku“. Vyskytuje se zde systém rozevřených (až 5 mm) tahových trhlin v pilíři i počvě okolo pilíře (obr. 2)

**Obr. 2 Příklad trhliny v okolí pilíře**

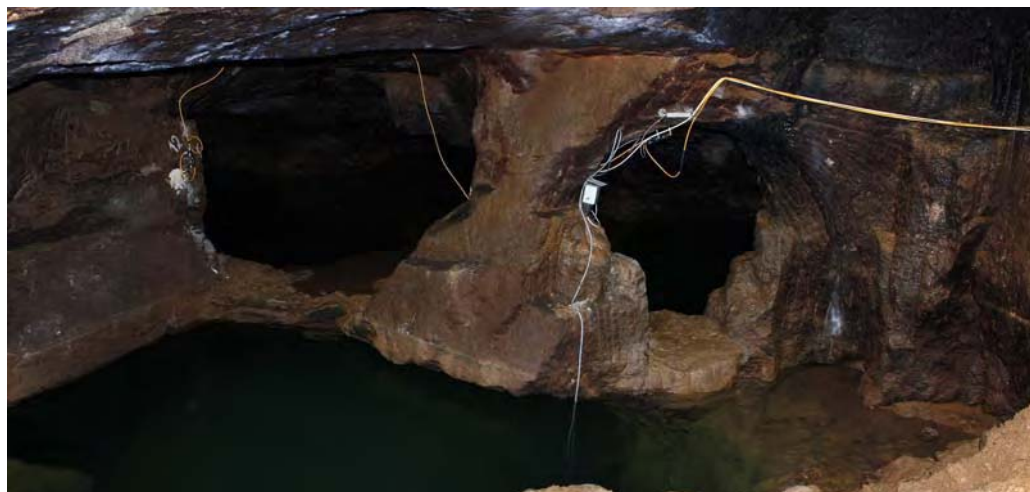
Tahová puklina za „můstkem“ je nyní trvale nepřístupná, neboť se toto místo nachází za zbytkovým klenbovým pilířem, který je silně porušen (obr. 3).

**Obr. 3 Porušený klenbový pilíř – můstek**

Významným faktorem negativně ovlivňujícím stabilitu pilířů v komoře K1 je také kolísání vodní hladiny, což se nejvýrazněji projevuje u výše uvedeného můstku. V tomto místě je možné očekávat až celkovou devastaci klenby a následně i pilíře s přilehlým okolím.

jedná o typické průvodní znaky po bývalé báňské činnosti. Jak bylo poznamenáno, kritickým místem celého dolu je zbytkový pilíř v komoře K 1, tzv. můstek, kde je riziko destrukce s časového hlediska vysoké. Pokud se jedná o důlní vody, je to zatím otevřená záležitost. V ODD existují zatopená důlní díla vedle důlních děl, která prokazatelně zasahují hluboko pod hladinu zatopených důlních děl a přitom nejsou zatopena. Existují důlní díla s vysokými přítoky vody, vedle děl, ve kterých je minimum vody. Komunikační systém důlních vod v části ODD není zatím dostatečně ověřen. Dosud také není prokázáno jednoznačné propojení SDD a ODD. Důlní voda nadržovaná v prostoru nad přístupnými důlními díly může ovlivnit postup prací při zpřístupňování důlních děl v hlubších částech ložiska.

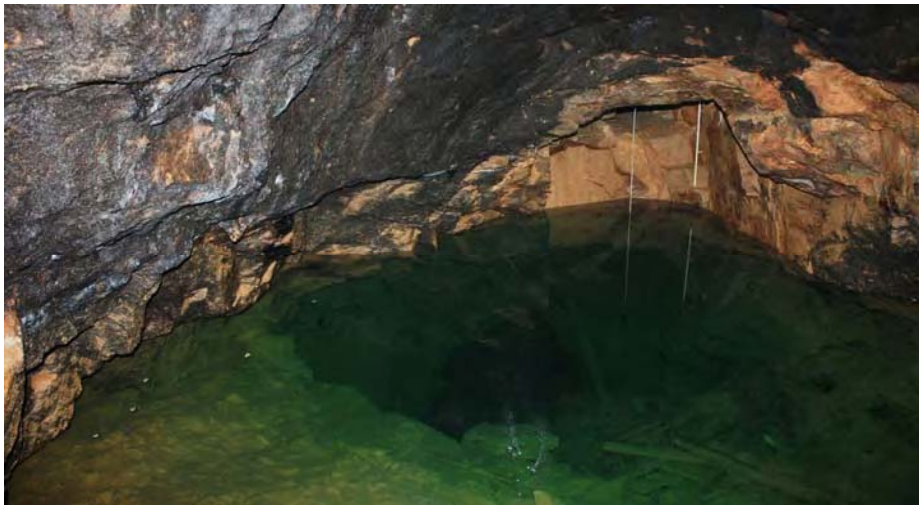
**Obr. 4 Činnost vod – pokles hladiny v komoře K3**

Neznámou skutečností v problematice důlních vod (obr. 4) je neznalost stavu horninového masivu mezi oblastmi ODD a SDD (Kořínek a Žůrek, 1999). Mapové podklady, které jsou k dispozici, nezaznamenávají v tomto prostoru žádná důlní díla, ale jejich existenci, byť i ve formě částečných nebo úplných závalů, nelze vyloučit. Pokud existují, představují (kromě tektonických diskontinuit) preferenční cesty pro průsak podzemních vod. Tyto preferenční cesty se v reologickém pojetí mohou měnit podle konsolidace materiálu, jeho zanášení a utěšňování jemnozrným splachem, sufózí apod.
