# INTERPRETÁCIA TEKTONICKEJ PORUŠENOSTI POMOCO SEIZMICKÝCH VĹN NA LOŽISKU JELŠAVA

## INTERPRETATION OF THE TECTONIC DEFORMATIONS BY SEISMIC WAVES IN THE JELŠAVA DEPOSIT

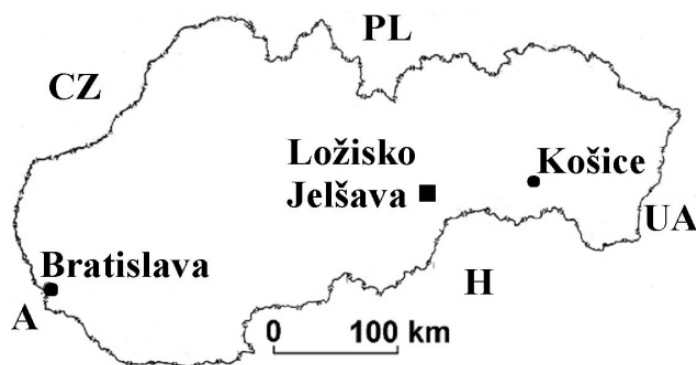
**Obr.1** Pozícia ložiska Jelšava a princíp zostavovania tomografickej mapy.

Ložisko magnezitu v blízkosti mesta Jelšava (obr. 1) patrí k významným svetovým ložiskám, ktoré z hľadiska množstva geologických bilančných zásob garantuje životnosť ložiska pri súčasnej ťažbe na cca 100 rokov. V minulosti bolo dobývané povrchovým spôsobom. V 70-tych rokoch sa po rozsiahlej investičnej výstavbe závodu začalo s ťažbou podzemným spôsobom. Začiatkom 80-tych rokov minulého storočia sa začalo postupne presadzovať výstupkové dobývanie so zakladaním vyrúbaného priestoru, ktoré je v súčasnosti nosnou dobývacou metódou (Lipták, 2009). Výstupkové dobývanie umožňuje vyššiu selektivitu ťažby, ale zvyšuje nároky na stabilitu vnútroblokových a medziblokových pilierov v podzemí pri dobývaní. Poznanie porušenia pilierov je východiskové pre bezpečnú otváрку a ťažbu v podzemí. Na stanovenie stupňa porušenia a kvality časti horninového prostredia jedného petrografického zloženia sa v praxi najviac používajú seizmické geofyzikálne metódy napr. refrakčná seizmika, seizmické profilovanie, seizmická tomografia (Bláha a Müller, 2001) a iné. Seizmické metódy sú nedeštruktívne, preto sú vhodné na stanovenie stupňa porušenia vnútroblokových pilierov (Pandula a Kondela, 2010). Proces spracovania seizmického signálu metódou seizmickej tomografie, umožňuje zvýšiť možnosti impulzových dynamických metód pri hodnotení horninového masívu (Leššo et al., 2007).

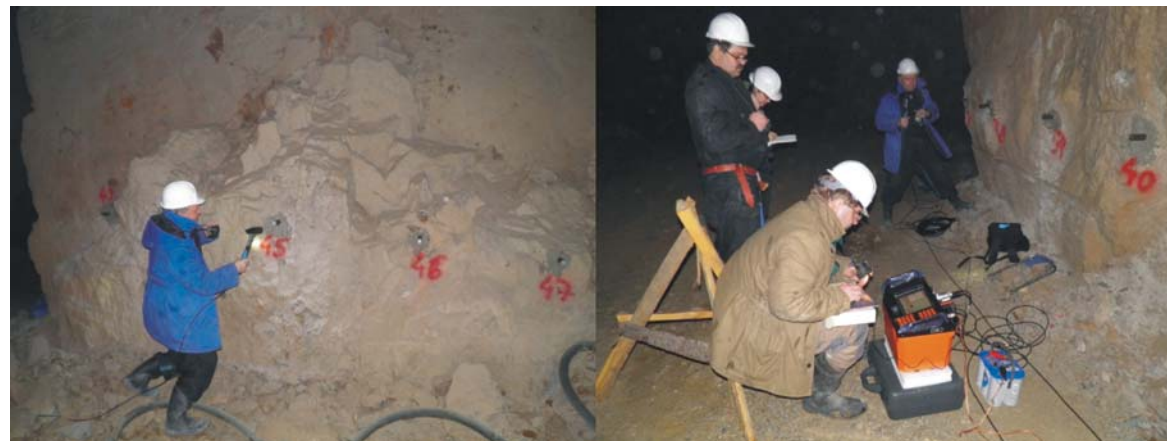
**Obr. 3 Spôsob budenia signálu kladivom a registrácia signálu meracou aparátúrou Terralock Mark 8.**
