# PŘÍKLADY POUŽITÍ ELEKTROMAGNETICKÝCH METOD PŘI LOKALIZACI HLAVNÍHO DŮLNÍHO DÍLA

## EXAMPLES OF USING ELECTROMAGNETIC METHODS FOR LOCALIZATION OF THE MAIN SHAFT

*Jiří Nedvěd<sup>1</sup>*

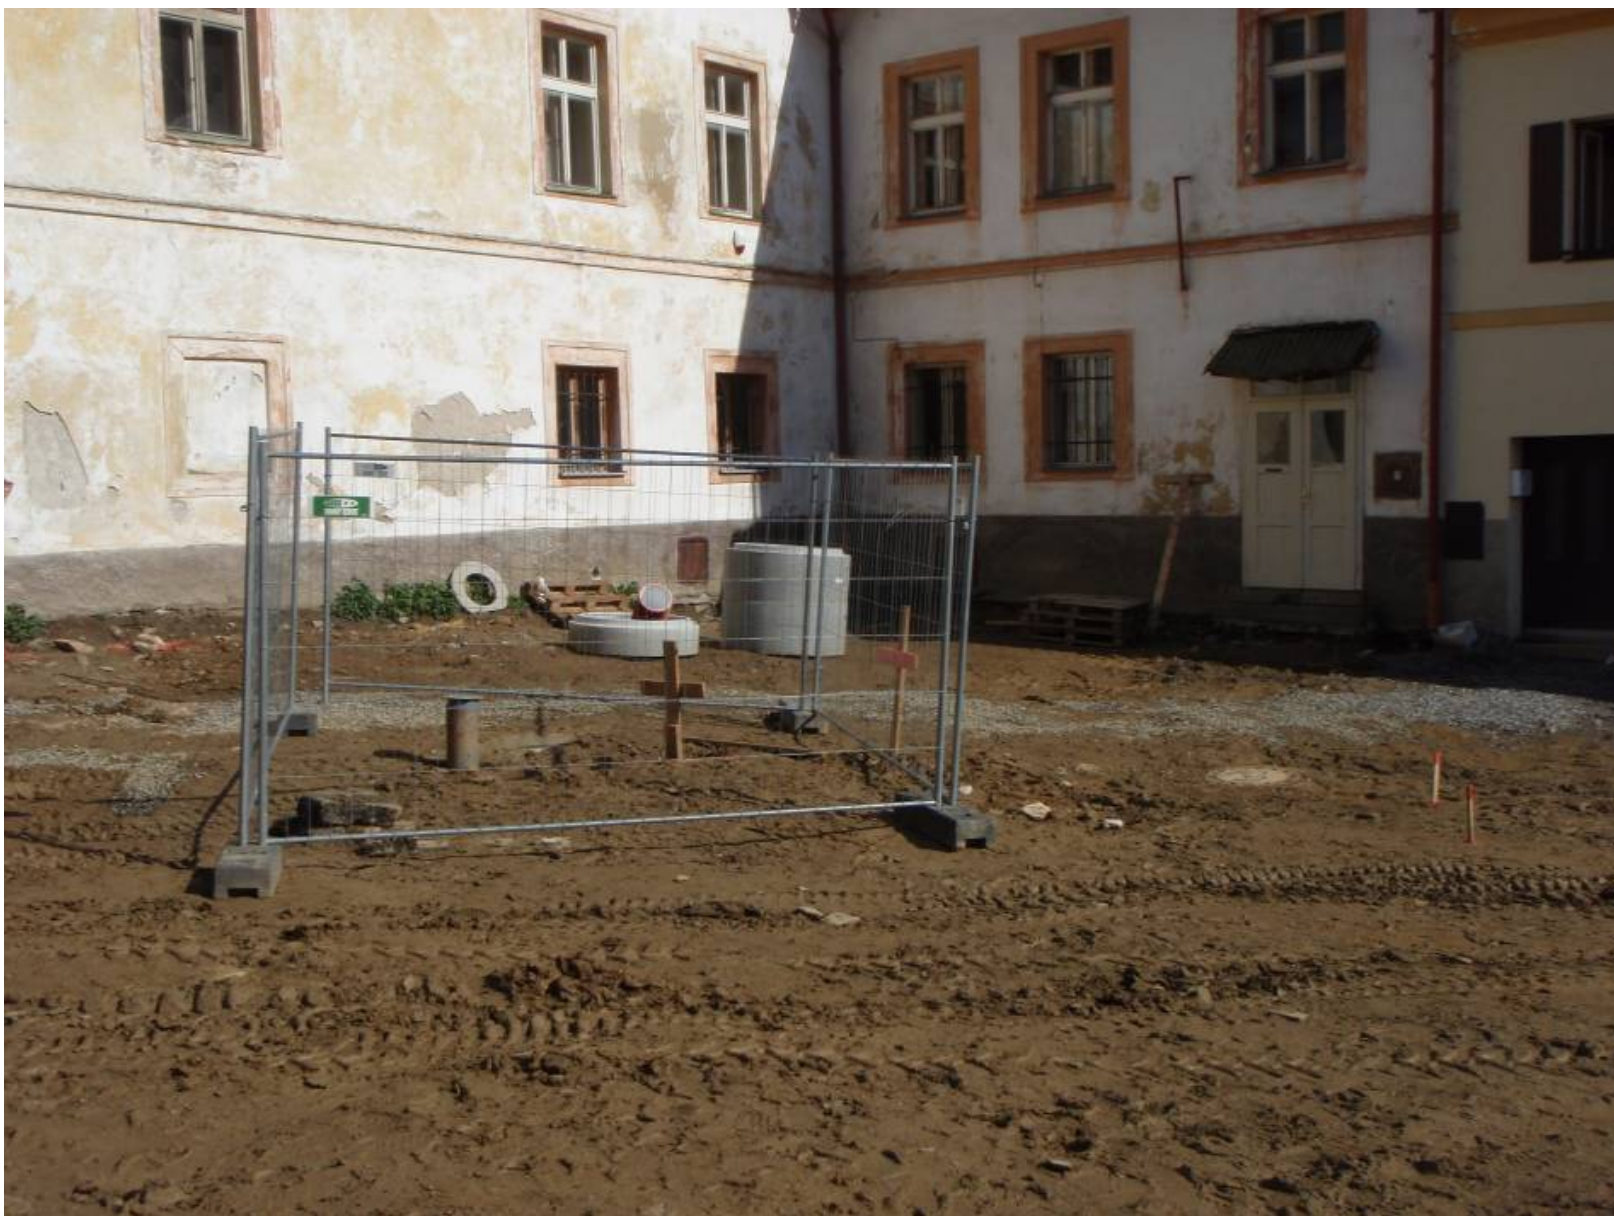
*Obr. 3 Pohled na ověřované místo vrtnými pracemi, 2009*

Povrchové části okolí závalu byla odtěžena do hloubky 2.5 m. Zavalený materiál uprostřed závalu byl vybagrován do hloubky 3.5 m a byl zde zjištěn dřevěný rám o rozměrech cca 3.5 x 1.0 m (viz obr. 3 až obr. 5).

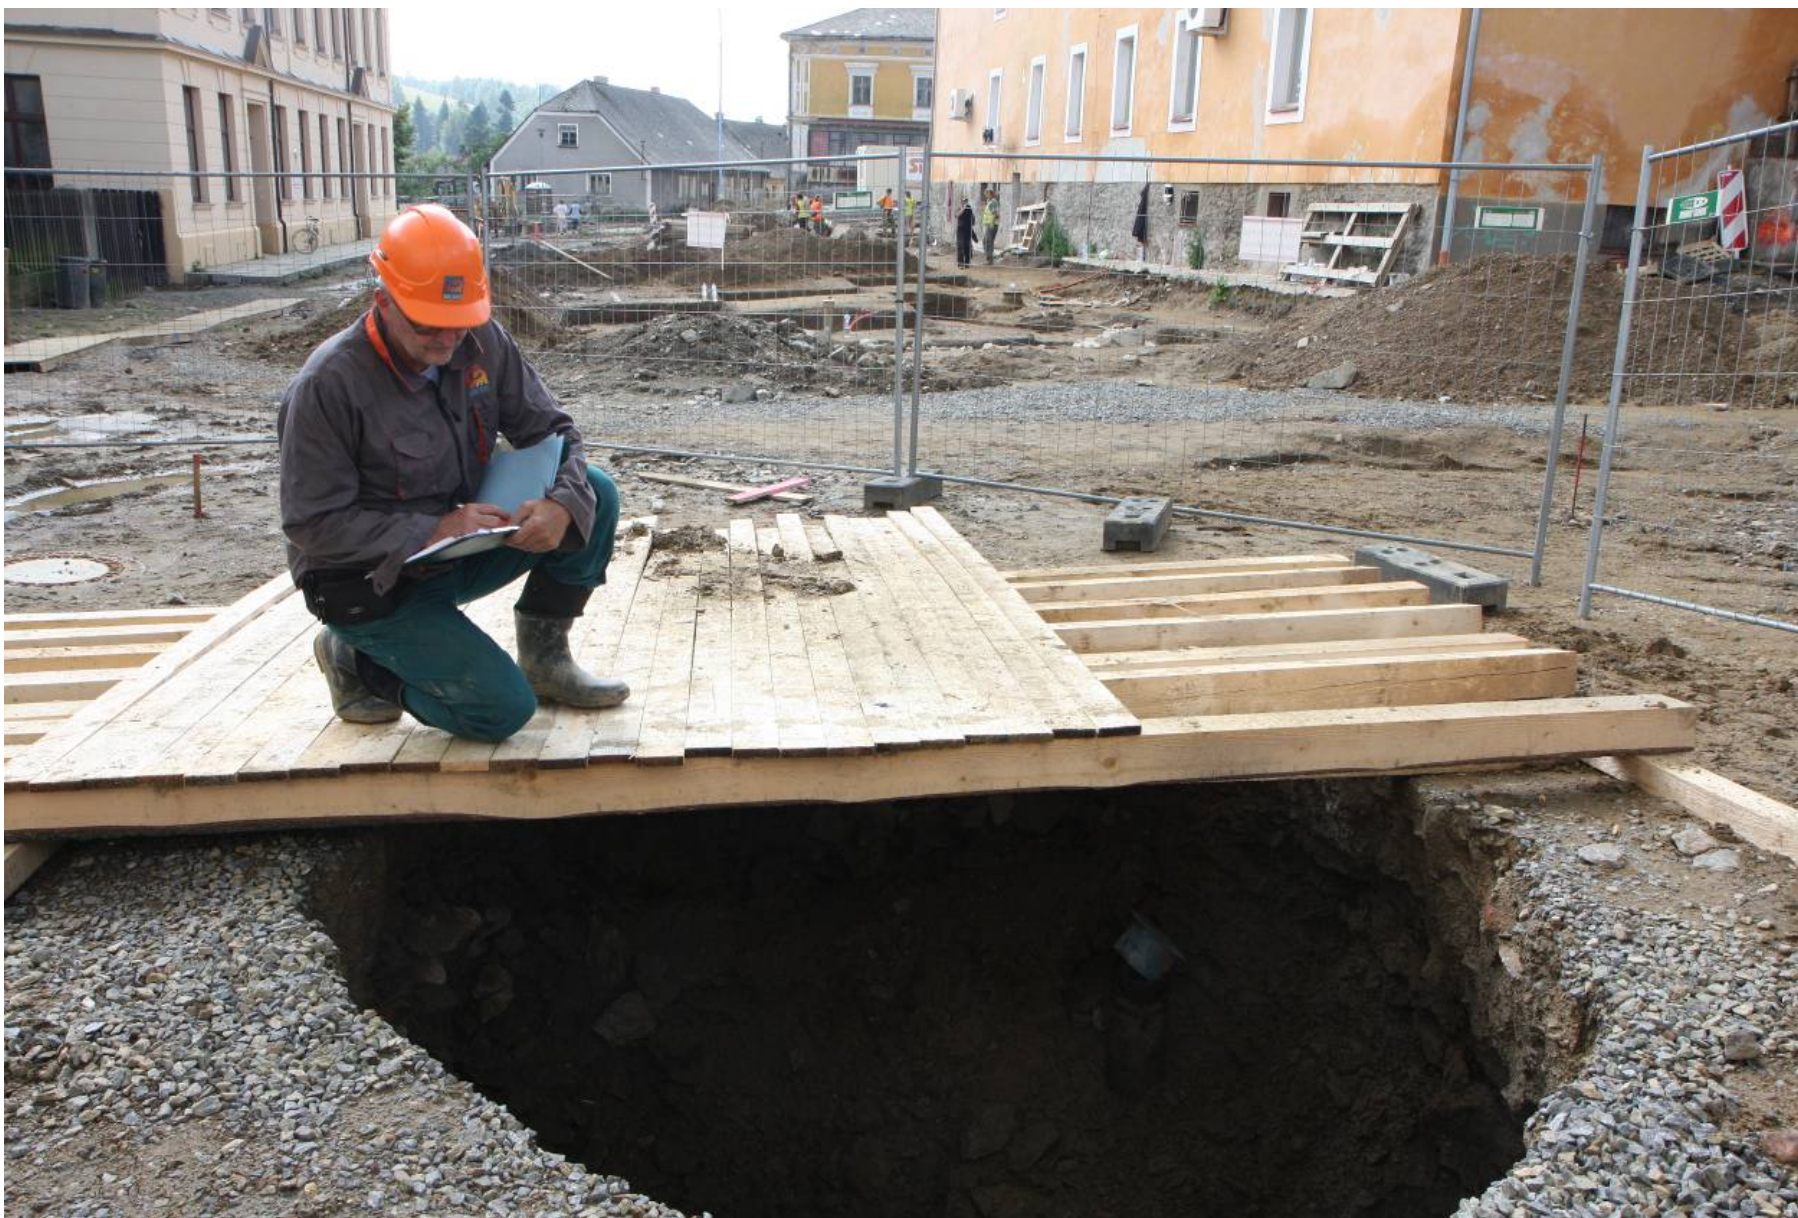
*Obr. 4 Propad povrchu po průtrži mračen, 2009*

Při průtrži mračen ze dne 23. 6. na 24. 6. 2009 došlo k provalení povrchu terénu nad kavernou a vzniku propadu o rozměrech 3.70 x 2.80 m, hloubka 2.5 m.

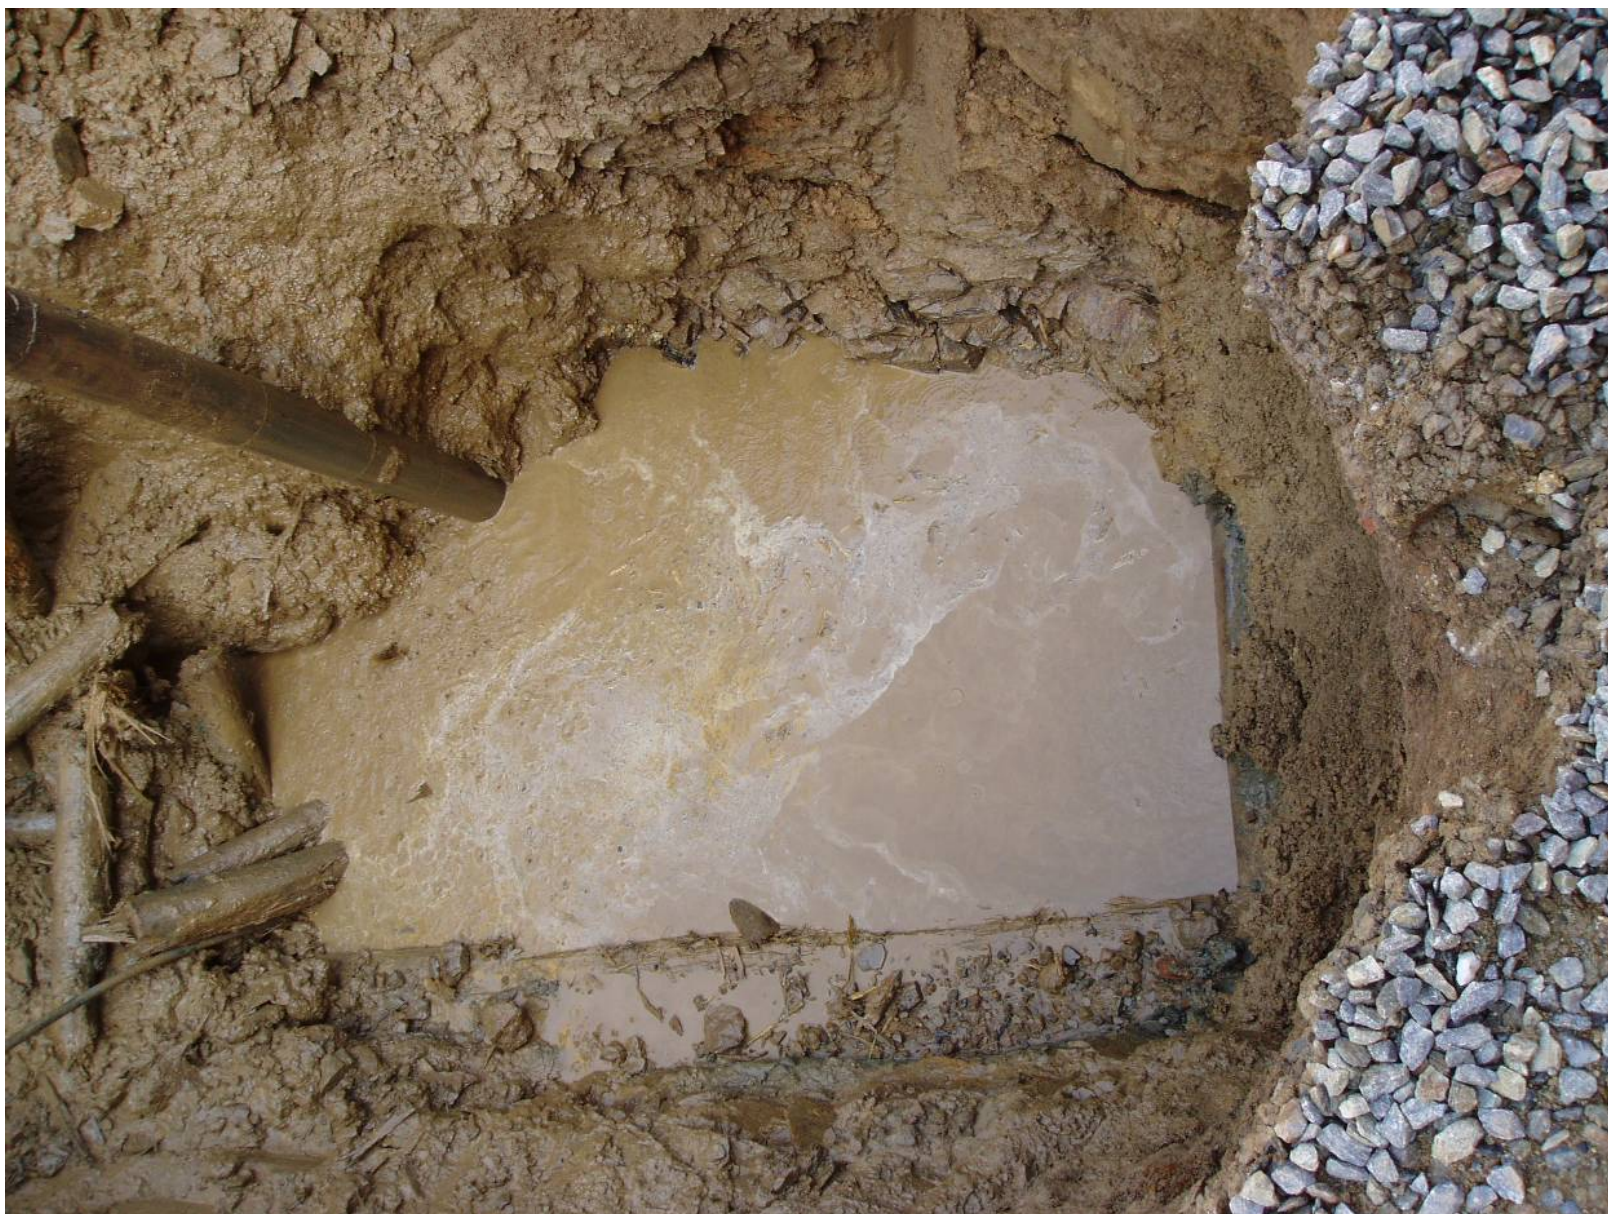
*Obr. 5 Očištěný bok rámu v šachtě, 2009*
