EXPERIMENTÁLNÍ MĚŘENÍ SEISMICKÉ RYCHLOSTI V PROSTORECH PODZEMNÍHO VÝZKUMNÉHO PRACOVIŠTĚ BUKOV

EXPERIMENTAL MEASUREMENT OF SEISMIC VELOCITY IN SPACES OF THE BUKOV UNDERGROUND RESEARCH FACILITY

Kaláb Zdeněk¹, Lednická Markéta²

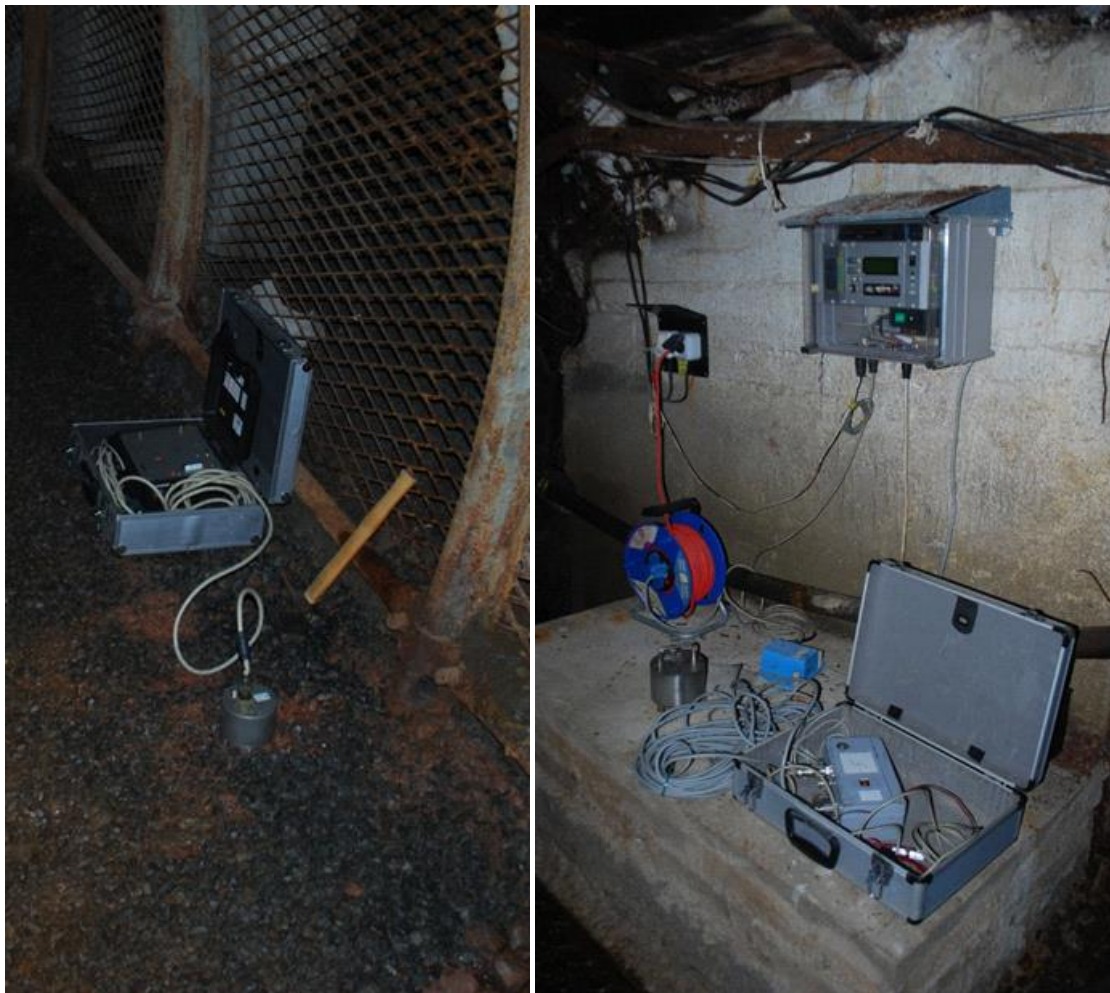
Obr. 2 Na obrázku vlevo je stanoviště BUK6 na 9. patře dolu s aparaturou Gaia a snímačem ViGeo2 umístěným na seizmickém pilíři trvalé stanice. Na obrzku vpravo je stanoviště BUK5 na 12. patře dolu s aparaturou Gaia a snímačem Lennartz Le3DLite umístěným na počvě chodby BZ-XIIJ (foto: Lednická)

Vzdálenosti mezi místem odstřelu a jednotlivými stanovišti byly odečteny z důlní mapy (v úvahu byly brány vzdálenosti jak v rovině důlního patra, tak i v vertikálním směru), stanoviště byla situována podle důlního zaměření a geologické stavby. Na základě teorie šíření vlnění mj. platí, že čas příchodu vlny na dané místo odpovídá tzv. „cestě nejkratšího času“ (Fermatův princip). To znamená, že odečítáme čas příchodu vlny šířící se „nejrychlejším prostředím“, tedy ne po přímé dráze. Seismickou rychlost vypočítáváme jako podíl vzdálenosti místa odstřelu a registrace po přímé dráze a doby šíření. Na horninových vzorcích v laboratoři lze stanovit rychlosti vyšší i nižší. To je ovlivněno změnou přírodních podmínek, zvláště vlhkosti a napěťových poměrů ve vzorku. Rozmístění jednotlivých stanovišť, jejich označení a vzdálenosti k místu odstřelu jsou uvedeny na obr. 1, dva příklady stanovišť – BUK6 na 9. patře dolu na seismickém pilíři trvalé stanice a BUK5 na začátku štolky BZ-XIII jsou na obr. 2.

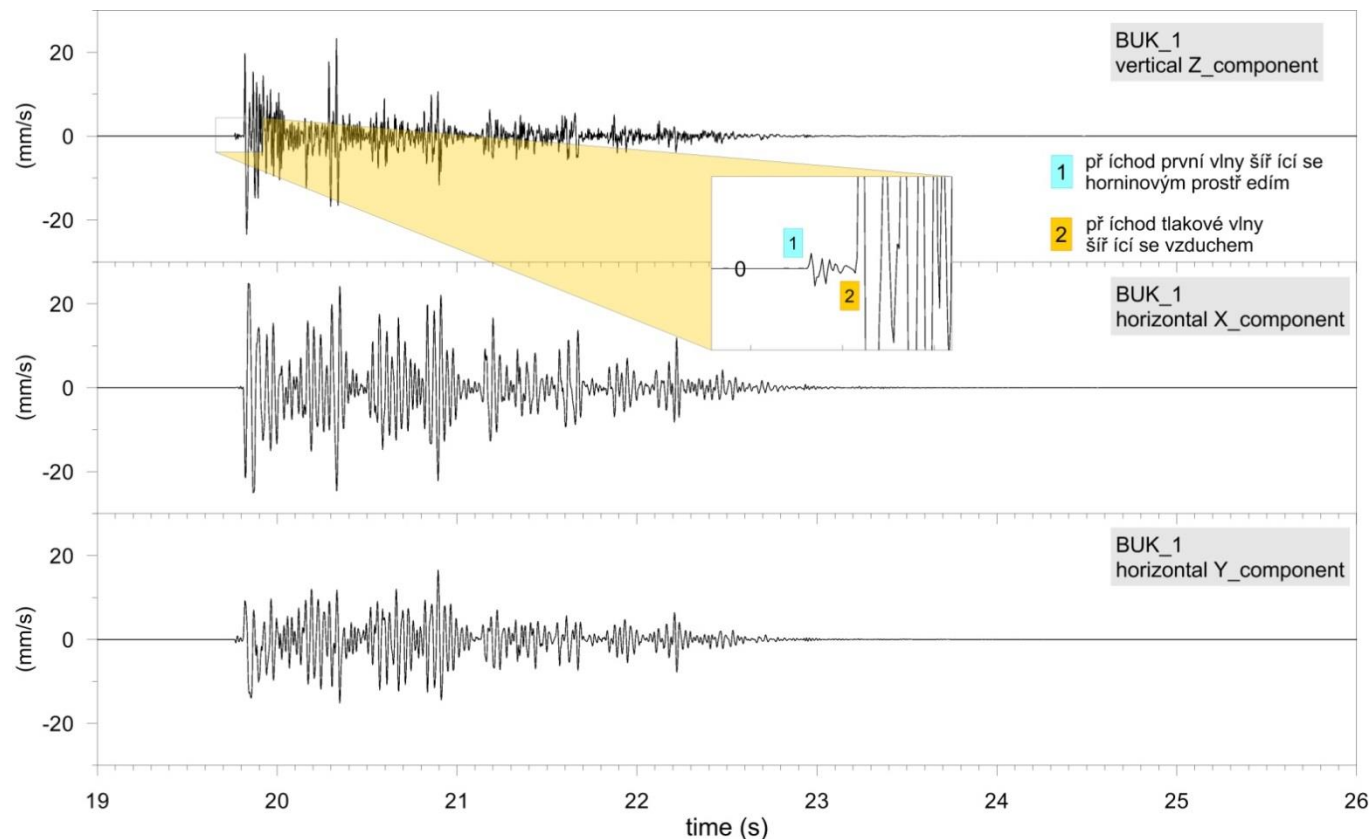
Obr. 3 Vlnový obraz trhací práce na stanovišti BUK1 na 12. patře dolu, umístění stanic je uvedeno na obr. 1. V záznamu je shora dolů složka vertikální (Z) a vodorovné složky (X, Y), na vodorovné ose je čas [s], na svislé ose amplitudy rychlosti kmitání [mm.s^{-1}]

Na všech třech záznamech zaregistrovaných na stanovištích na 12. patře dolu je dobře patrný projev tlakové vlny s převládající amplitudou, která na nejbližším stanovišti BUK1 dosáhla na vodorovné složce x maximální hodnoty $25 \text{ mm}\cdot\text{s}^{-1}$ (obr. 3) Záznam ze stanoviště BUK3, pro které vychází nižší seismická rychlost $4934 \text{ m}\cdot\text{s}^{-1}$, je na obr. 4.

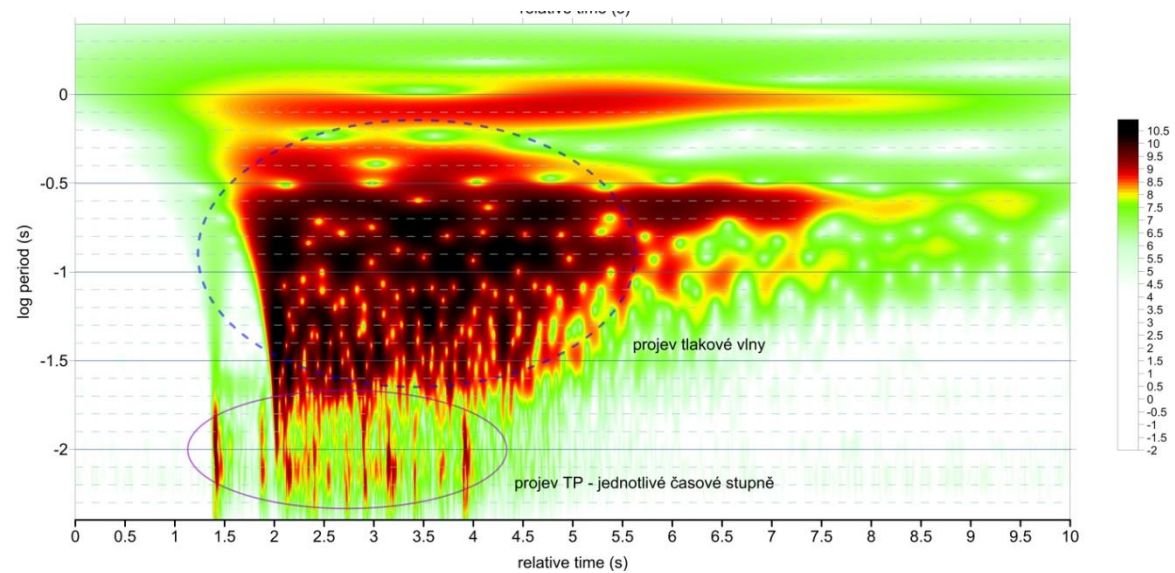
Obr. 8 Časově-frekvenční spektrální struktura signálu svislé složky Z stanice BUK4 ve formě mocniny koeficientu Morletových „vlnek“

Jedná se o stanoviště, u kterého se nachází podle geologické dokumentace významné porušení horninového masivu – v práci Součka et al. (2017) se uvádí snížení hodnoty RQD (rock quality designation, určuje se z výnosu vrtného jádra) stanovené na základě strukturního mapování na stěnách důlního díla in situ a v práci Bukovské et al. (2019) je ve staničení 174 m (BZ-XIII) zmíněna přítomnost poruchové zóny s přítokem vody. Vlnový obraz trhací práce na stanovišti BUK6 na 9. patře dolu je na obr. 5. Přímá vzdálenost je 268 metrů. Tato stanice a také stanice BUK7 byly použity pro stanovení seismické rychlosti ve „svislém“ směru. Na vlnovém záznamu ze stanoviště BUK6 jsou dobře rozpoznatelné jednotlivé časové stupně realizované trhací práce, neboť zde nedochází k projevu tlakové vlny šířící se v prostorách PVP Bukov na 12. patře dolu. Jak již bylo zmíněno výše, vzhledem k aparaturnímu vybavení s maximální vzorkovací frekvencí ukládaných dat 500 Hz a vzhledem k různým typům snímačů s odlišným frekvenčním rozsahem nebylo možno provést stanovení útlumových charakteristik horninového prostředí, a to jak v amplitudové, tak ve frekvenční oblasti. Na obr. 6 je uveden záznam trhací práce na stanovišti BUK4. Vzhledem k různým převládajícím frekvencím projevů trhací práce – a to projev tlakové vlny (pod 70 Hz) a projev vibrací šířících se horninovým prostředím (nad 70 Hz), lze tyto účinky dobře rozlišit v časově frekvenčním spektru. Na obr. 7 a 8 jsou uvedena časově-frekvenční spektra signálu získaná pomocí dvou různých metod výpočtu (např. Lyubushin et al., 2015). Časově-frekvenční spektrum signálu získané výpočtem výkonového spektra pomocí posuvného krátkého časového okna poskytuje větší rozlišení ve frekvenční oblasti (obr. 7). Naopak časově-frekvenční spektrum signálu ve formě mocniny koeficientu Morletových waveletů poskytuje větší rozlišení v časové oblasti, což v daném případě umožňuje rozlišit například jednotlivé časové stupně trhací práce (obr. 8).
